## 鋼橋の腐食事例とその分析

日本橋梁建設協会 正会員 名取 暢 正会員 照山 修  
正会員 橋本和夫 正会員 奥嶋 猛  
建設省土木研究所 正会員 西川和廣 正会員 村越 潤

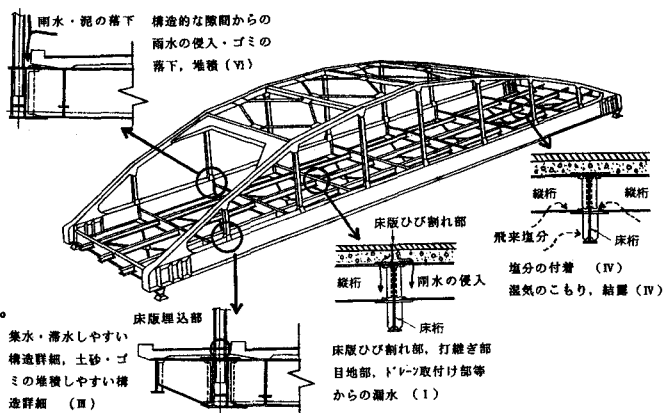
図-2 下路アーチ橋における腐食発生部位

ここで、（Ⅰ）の原因に関連して下路アーチ橋における腐食事例を示す。アーチ橋、トラス橋の床組に死荷重、活荷重が載荷されると主構と縦桁のたわみ差によって橋軸方向の変位差が生じ、縦桁にスラブアンカーで接合された床版には引張力が作用することとなる。その結果、床版には幅員方向のひび割れが発生しやすく、比較的長スパンの橋梁では床版目地を設けることも行われている。このような床版のひび割れ発生部あるいは目地部からの漏水が原因で床組部材に腐食が発生している事例がある。この場合、路面舗装材にはひび割れ損傷が生じていることが多く、路上点検においてこのようなひび割れ損傷が確認された場合には、桁下点検を実施することが必要である。また、下路アーチ橋、下路トラス橋の垂直材（吊り材）あるいは斜材がコンクリート床版部に埋め込まれているような構造においては、この埋め込み部に集水、滞水、ゴミ・泥の堆積などが原因（Ⅲ）で腐食が発生する。コンクリート内部における腐食状況については、外観上確認することが困難であるが、路面との接触部における腐食の有無、床版下面からの錆汁の流出の有無などを点検し、コンクリート内における腐食状況を推定することは可能である。その他、構造的な隙間部からの雨水・泥の落下、堆積が原因（Ⅲ、Ⅵ）による事例も多い。
