建設省土木研究所 正員 西川 和廣
建設省土木研究所 正員 村越 潤
建設省土木研究所 正員○佐々木 靖雄

1. まえがき 筆者らは鋼桁支承ソールプレートにおける疲労損傷の原因、損傷橋梁の補修方法および新設橋への対応策を明らかにするために平成3年度から既存の損傷事例の調査、実橋における応力測定、鋼桁供試体の静的載荷試験¹⁾、疲労試験およびFEM解析を行っている。本文ではその中から疲労試験の結果について報告する。

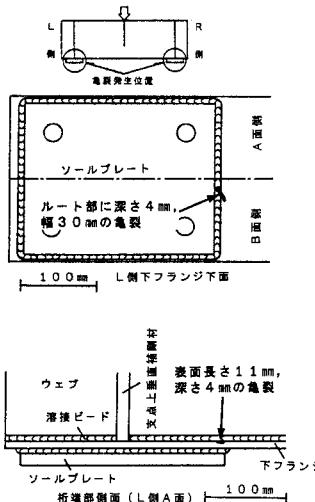
図-2 供試体A1の亀裂進展状況

①供試体A1……L側ではルート部から発生し、R側では下フランジ側止端部から発生した。図-5に示すL側の破面観察状況によると、亀裂はルート部から半楕円状に溶接ビード内で発生し、短軸方向に対し溶接ビードの中をのど厚方向に進展していた。一方、長軸方向に対しては、下フランジ側溶接止端の方向に向きを徐々に変えていく傾向がみられた。

①供試体A1とA2……………試験終了後の亀裂の進展状況からすれば、逆ひずみを残さない供試体A1の方がA2と比較して疲労強度は高いと考えられる。

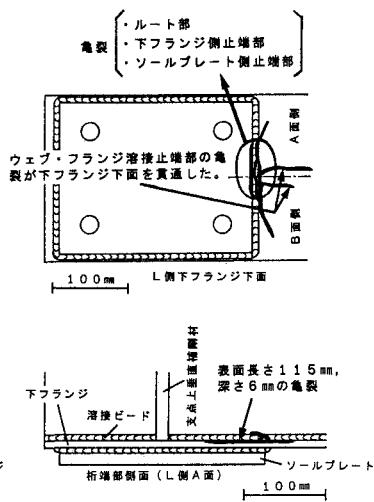
図-3 供試体A2の亀裂進展状況

②供試体A2……L,R側ともルート部、下フランジ側止端部およびソールプレート側止端部の3箇所から発生していた。ルート部から発生した亀裂は、L,R側とも供試体A1(L側)の亀裂と同様な進展の傾向がみられた。

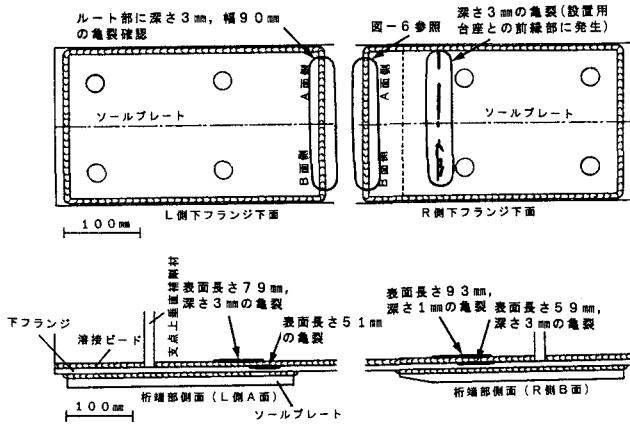
図-4 供試体Cの亀裂進展状況

③供試体C …… L, R側とも表面には亀裂が現われなかつたが、亀裂の破面観察の結果、L側では図-5と同様な亀裂が確認された。また、R側では図-6に示すようにルート部を基点として溶接ビードの中をのど厚方向に進展している場合と下フランジの板厚方向に進展している場合の2通りの亀裂が確認された。

②供試体A1,2と供試体C ……供試体A2と供試体Cとの疲労強度の大小を比較するには今後の検討を要するが、少なくとも供試体A2と供試体Cを比較すれば、供試体Cの方が疲労強度は高いと考えられる。

③供試体CのL側とR側…………両側とも同様な亀裂が発生しており、テーパー付きの効果は今回の疲労試験では必ずしも明確な差は見られなかった。
