## I-477

## 塗装鋼板の溶接施工性とその疲労強度

## に関する検討 - (その3) 溶接桁の疲労強度 -

東京鉄骨橋梁 正会員 田中 雅人      法政大学 正会員 森 猛  
 川崎重工 正会員 吉本 秀一      横河ブリッジ 木幡 嘉人  
 川鉄鉄構 林 俊一      東京工業大学 正会員 三木 千壽

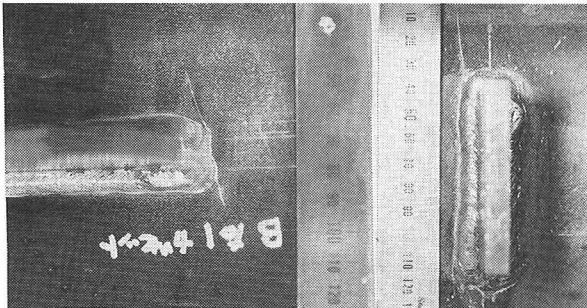
写真-2 ウェブガセット廻し 写真-4 垂直スティフナー  
溶接部の疲労亀裂 部の疲労亀裂

疲労亀裂はブローホールの頂部付近から発生していることが明らかとなった。また、三次元有限要素解析を行ない、ブローホール頂部で応力集中が高いという結果を得た。ウェブガセット部で生じた疲労亀裂の数は、NO-1で5箇所、NO-2で3箇所、NO-3で8箇所、NO-4で3箇所であった。その全てが廻し溶接の止端部から発生していた（写真-2）。NO-4のピーチマーク結果およびX線結果（写真-3）からも疲労亀裂はブローホールとは無関係に溶接止端部に沿って進展していることが確認された。

垂直スティフナーからの疲労亀裂はNO-3からのみ発生した。ウェブガセットと同様に疲労亀裂はブローホールと無関係に溶接止端部に発生し、それに沿って進展していた（写真-4）。

3) ウェブガセットおよび垂直スティフナー継手部の疲労亀裂は、ブローホールの有無に関係なく溶接止端部に発生した。そのため、これらの継手の疲労強度に対するブローホールの影響はない。

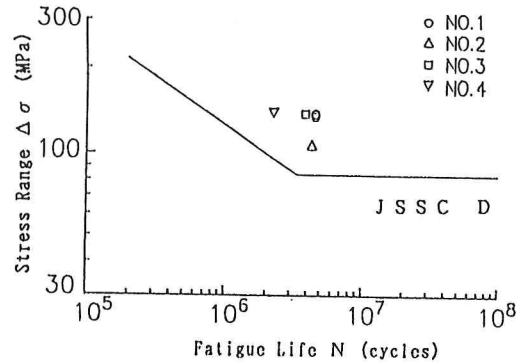
図-2 JSSC疲労設計指針での許容応力  
範囲との比較（首溶接）

図-2～4にS-N曲線を示す。首溶接ではNO-1で亀裂長13mmまで、その他は破断まで、ウェブガセットの疲労亀裂が長さ40mmに、垂直スティフナーでは溶接端部から10mmに達したときの繰返し回数を疲労寿命として、JSSC疲労強度設計指針（案）の強度等級D、G、Eと比較した。ここで得られた各継手の疲労強度は指針の規定値を満たしている。

2) 首溶接の疲労亀裂は全てブローホールの頂部より発生しており、疲労強度はブローホールの影響を受けていると言える。また、ブローホール頂部では応力集中が高くなることを三次元有限要素解析により明らかにした。
