支承板支承の機能実態に関する実橋計測

阪神高速道路公団○正会員 溝淵 修治 長沼 敏彦  
横河ブリッジ 正会員 徳田 浩一 岩崎 雅紀

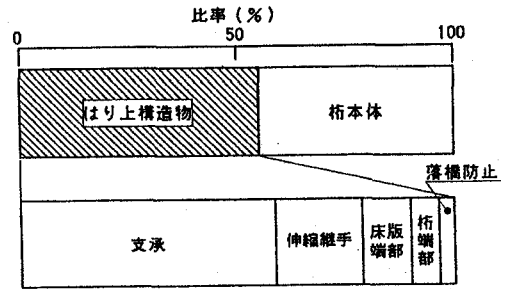
図-1 定期点検結果

1. はじめに：支承は、上部工に作用する活荷重および温度荷重を円滑に下部構造に伝達する重要な役目を有するものであるが、上下部構造の接点に位置するため、施工不良が発生しやすく、また、非常に厳しい環境下で長期間に渡って使用される。実際、定期点検結果によれば図-1に示すように支承回りに損傷が多いことが明らかにされている<sup>1)</sup>。しかし、支承の管理数量は非常に多いので、①支承の点検は目視に頼らざるを得ず支承本来の機能は点検できない、②一定周期で取替えるためには多額の費用を要するなど、問題が多い部材である。そこで、支承の維持管理方法について検討するため、管理数量の多い鋼単純桁橋の支承板支承(以下、BP支承という)のうち、供用開始後22年経たしたBP支承についてBP支承への取替え前後で機能実態を調査した。

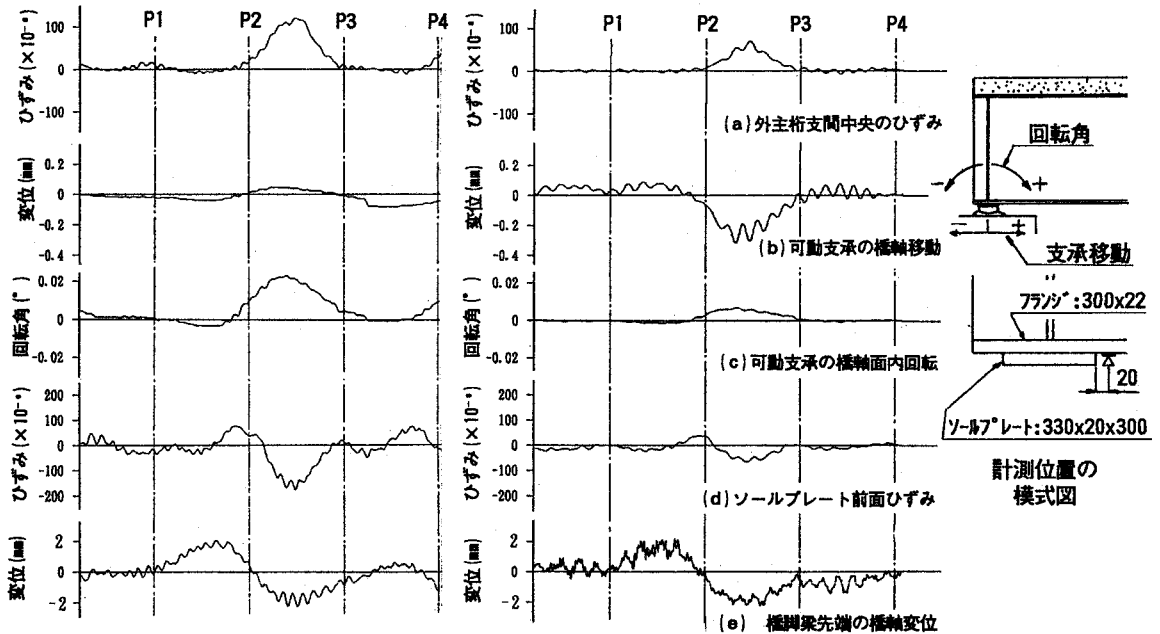
図-3 支承取替え前後における実測波形例

3. 活荷重に対する支承機能：図-3は、可動支承取替え前後における(a)載荷車重量に比例すると考えられる外主桁支間中央部のひずみ、可動支承の(b)滑動(橋軸方向移動)と(c)回転(橋軸面内回転角)、(d)ソールプレート取合い部の橋軸方向ひずみ(支承の機能低下によって疲労損傷が発生する可能性が指摘されている部位<sup>2)</sup>)および(e)橋脚梁先端の面外変形の実測波形形である。実走行車両による計測波形であるため、車両重量は明らかではないが、図中の一点鎖線は、車両後軸が橋脚上に位置する時刻である。図から以下のことがわかる。

- (1) 支承の滑動、回転およびソールプレート取合い部のひずみは取替え前後共に影響線長が2径間に渡る。これは、(e)に示すとおり橋脚のたわみ変形によるものと考えられる。
- (2) 取替え前では支承はほとんど滑動しておらず固定支承のような挙動を示している。一方、取替え後は、滑動はしているものの逆に回転角は減少している。取替えによって滑動機能は回復できたが、回転機能は回復できていないものと考えられる。

(3) ソールプレート前面のひずみは取替えによって低下しているが、取替え後も正負のひずみが発生している。参考文献3)で示されるように継手偏心などによるひずみ集中であると考えられる。

- (1) B P 支承の温度変化に対する滑動機能は、供用期間が伸びるに従って低下する。改良型のB P 支承に取替えることによって概ね滑動機能は回復される。
- (2) 供用後22年経た支承は活荷重に対する滑動機能をほとんど喪失している。取替えによって概ね滑動機能は回復されるが、回転機能の回復はできない場合もある。

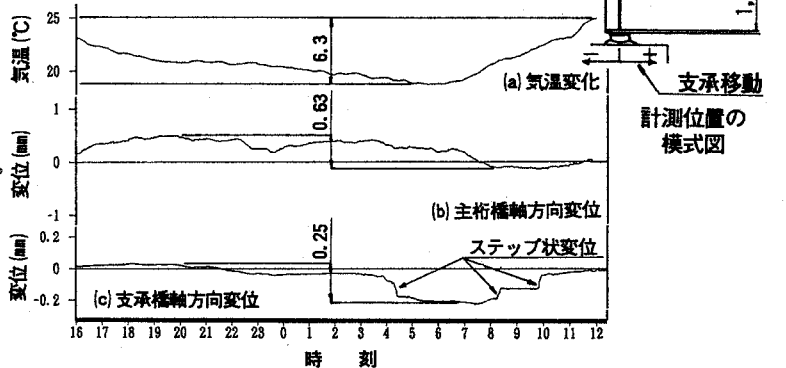
図-4 日温度変化計測結果の一例

図-4に、支承取替え前における可動支点の橋軸方向変位計測結果の一例を気温変化と共に示す。供用後20年以上を経た本B P 支承は、気温変化(約6℃)による計算滑動量(2.1mm)に対して支承は約12%しか滑動しておらず、約3℃以上の気温変化が生じた場合にステップ状の変位が生じていることがわかる。
