## III-PS6

## 平成5年釧路沖地震による橋梁の地震被害発生原因の考察

勸鉄道総合技術研究所 正会員 那須 誠  
 北海道旅客鉄道株式会社 正会員 高橋光昭  
 北海道旅客鉄道株式会社 及川 浩

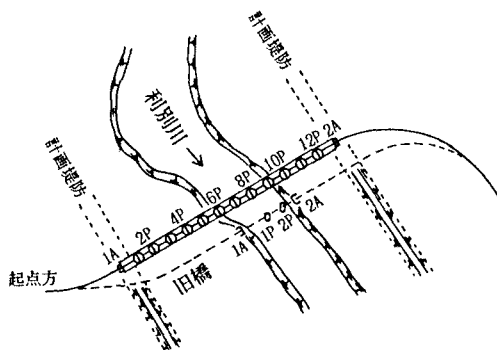
図2 利別川橋梁平面図<sup>2)</sup>

利別川橋梁(図1, 2)は全長415.68mのPC桁橋梁で井筒基礎を有する<sup>1)2)</sup>。主桁の固定沓側の端部に亀裂が発生するとともに、可動側の沓に破損等が生じた。特に橋脚8P上の終点方のロッカー沓が破損して、橋軸方向に転倒し桁が桁座まで落下した。また、8P上の終点方の桁が上流側に移動した。そのほかに橋台1A裏盛土に沈下が発生した。

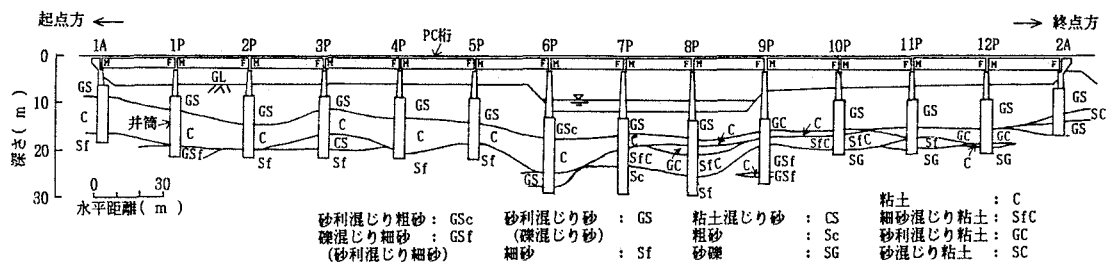
図3 利別川橋梁の地盤状態<sup>3)</sup>

図3は井筒の沈下作業中に確認された土からまとめた地盤状態である<sup>3)</sup>。これをみると最上層に礫(砂利)混じり砂層、その下に粘土や細砂混じり粘土、砂混じり粘土、礫混じり粘土等の粘性土層があり、その下に細砂、礫混じり細砂、砂礫層等が支持層として存在している。更にその粘性土層は8P付近を境にして起点側で厚く、終点側で薄く堆積している。

このように砂礫層の下に軟弱な粘性土層がある地盤(上下逆転型地盤)と、橋梁が軟弱層の厚い部分と薄い部分に跨がってつくられているような位置関係は、地震被害発生箇所によく見られる地盤構造と位置関係である<sup>4)</sup>。

なお、この地盤状態から起点方の地盤状態が悪く、終点方の地盤状態が良いことも推定される。

この橋梁は橋軸方向に軟弱な粘性土層の厚い部分と薄い部分に跨がって作られ、かつ橋軸方向の軟弱粘性土層厚さの変化点に8Pが位置する。そのため、地震のとき軟弱粘性土層の厚い部分が薄い部分より大きく動いて、軟弱粘性土層に橋軸方向に不同変位が生じて、その上の沓が破損して転倒したことが考えられる。

また、その井筒は粘土層の傾斜方向の下流側に10cm偏倚していたため<sup>3)</sup>、地震のとき8Pが下流側に大きく動き、その上の桁が反対側の上流側(橋軸直角方向)に移動したものと考えられる。
