飛鳥建設株式会社 正会員 ○ 関 眞一  
 正会員 森 伸一郎  
 正会員 立花 秀夫

## 1. はじめに

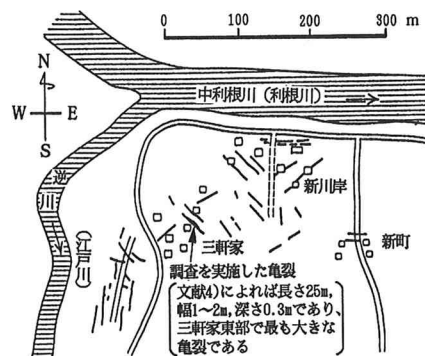
掘削調査を実施したのは震源から約 100km離れた千葉県東葛飾郡関宿町三軒家であり、利根川と江戸川が分岐する、河川の氾濫域である。図-1 に関東地震調査報告（大日本帝国地質調査所）<sup>4)</sup>に記されている三軒家周辺の亀裂発生状況を示す。掘削調査は、これらの亀裂の内、三軒家東部で最も大きな亀裂について実施している。なお、掘削位置の決定は、詳細な文献調査<sup>4) 5) 6)</sup>および聞き取り調査により行った。文献4)には、三軒家周辺において亀裂や井戸からの砂や水の噴出が記されており、広範囲で液状化が発生していることがわかる。また、三軒家や新川岸では利根川と逆川の堤防が崩壊しており、液状化による河川方向への地盤流動が発生している可能性がある。さらに、図-1に示すように調査した亀裂は、利根川と平行に走る亀裂の内最も後方にあり、この亀裂は地盤流動の発生限界と考えられる。

図-1 調査地周辺で発生した亀裂<sup>3) 4)</sup>

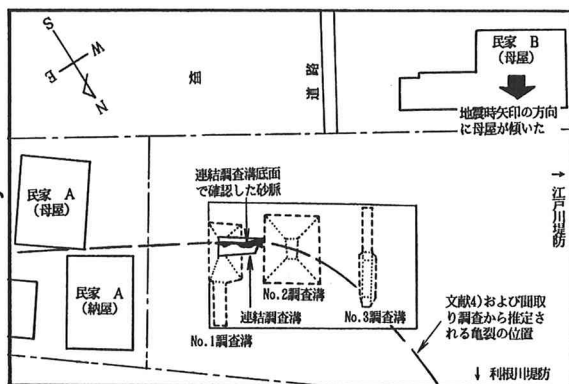
図-2は、調査溝の平面図と聞き取り調査等より得られた結果を示している。調査地東側隣地に住む古老（植竹キヨさん：調査時93歳，地震当時23歳）より、「民家Aの母屋と納屋の間に亀裂が生じ、その亀裂は隣家とをつなぐ通路を陥没させ、利根川の堤防方向に発生した。また、陥没深さは30～40cmで、リアカーがその間にはさまり動けなかった」との証言がある。掘削調査では、陥没した通路や噴砂がこの位置で確認でき、1923年の関東地震の際に発生した液状化跡であることが裏付けられた。また、民家Bの住人より、民家

図-2 調査地平面図と被害状況

Bは図-2に示す矢印の方向に母屋が傾いたとの証言を得ている。

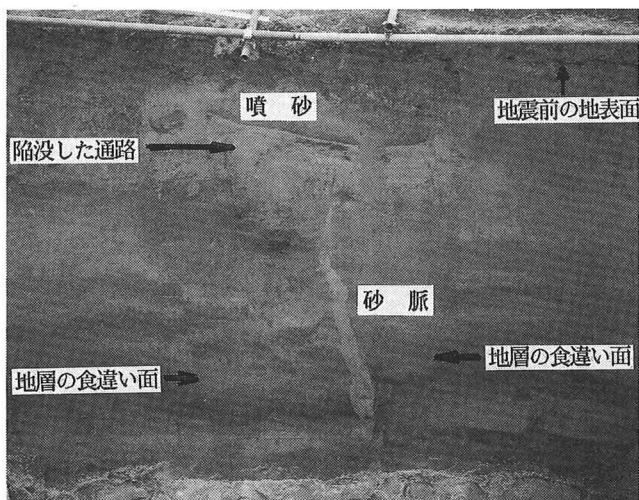
写真-1 調査溝側面で確認された砂脈（No. 1 東面）

調査地点では、図-2に示す3つの調査溝を深さGL-2.3mまで掘削した。砂脈は、No.1, No.2調査溝で確認することができ、このうち最も大きなものはNo.1調査溝の東面で確認できた（写真-1）。砂脈は陥没した通路部を真上に貫通し、形状はGL-0.8~-2.3mまでが幅2~14cmで、GL-2.5mでは、幅40cmになる。また、陥没した通路部の上には、噴砂が約30cmの厚さで堆積していた。引き続き、砂脈の方向性を確認したのち、三次元構造を詳細に観察をするためNo.1とNo.2調査溝間の連結調査溝を掘削した。この調査溝底面（GL-2.5m）では、砂脈が北西から南東方向に約9m（主要部分は7.8m）の長さで確認でき、幅は約40~120cmであった。さらに、砂脈の両側では陥没した通路部を頭部にしてくさび状に地層の食い違い面が見られ、亀裂に引張り力が作用したと考えられる。

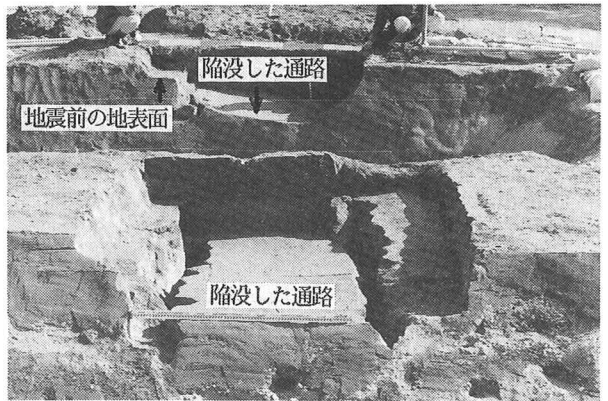
陥没した通路は、No.1調査溝の東面およびNo.1調査溝とNo.2調査溝の間で確認でき、その変状を図-3のa)b)c)および写真-2に示す。通路は、ローム質の客土で踏み固められており、幅1~1.3m、陥没深さ30~50cmであった。さらにc図に示すように、通路はB点に向けてほぼ同角度で傾斜している。a図には、連結調査溝底面を確認した砂脈の形状を示すが、B地点に相当する位置の砂脈の幅が最も大きい。このことより、c図に示すB地点付近が最も砂の噴出が激しかったことが推定できる。

写真-2 陥没した通路

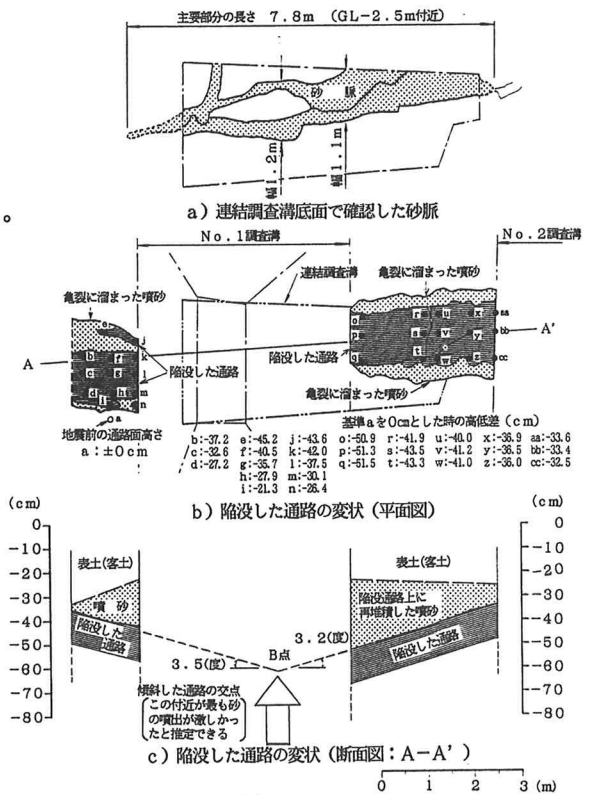
以上のことより、今回の掘削調査で確認した液状化跡は次のような過程で発生したと考える。①砂層が液状化し、河川方向への地盤流動が発生した。②調査した亀裂には引張り力が作用し、通路を陥没させた。③その後この亀裂の弱部より砂や水が噴出し、砂脈を形成した。

図-3 陥没した通路の変状
