## 盛土の振動応答と地盤構造との関係(その3)

## — 常時微動と列車振動の測定結果 —

(財) 鉄道総合技術研究所 那須 誠  
基礎地盤コンサルタンツ(株) 関谷 堅二

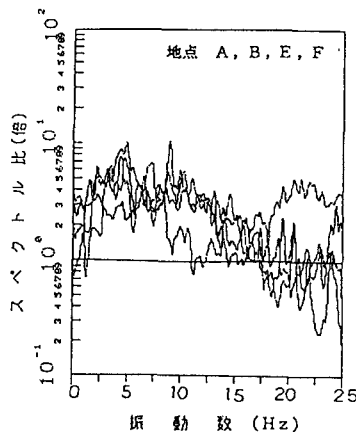
図-1 常時微動測定結果  
(崩壊断面)

図-1に崩壊断面(A, B, E, F断面)でのスペクトル比、図-2に無崩壊断面(C, D断面)のスペクトル比を示す。振動方向成分は上下動が水平動よりも地盤構造との対応が良かったので上下動の測定結果を示す。図-1の崩壊断面では、4Hz付近に卓越振動数を示し、15Hz以上では概ねスペクトル比が1程度になっている。一方、図-2の無崩壊断面では、全体としてスペクトル比が1程度以下になっている。

崩壊断面と無崩壊断面では、スペクトル比の形状に顕著な差が認められ、特に崩壊断面において、“山状”の低振動数成分が卓越する。

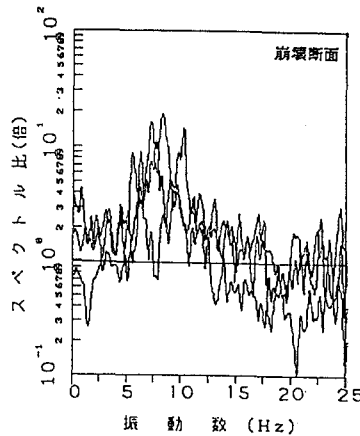
図-3 列車振動測定結果  
(地点B)

図-3~6を見ると、崩壊断面である図-3, 5, 6において、5~8 Hz付近に10倍程度以上のスペクトル比のピークが認められ、高振動数側でスペクトル比が小さくなっている。無崩壊断面(図-4)では、部分的にスペクトル比が1を超える振動数もあるが、全体として平坦なスペクトル比の分布で1付近以下となっている。
