## 泥炭性軟弱地盤上での橋台側方移動対策について

北海道開発局開発土木研究所 正員 玉田 隆 志

**1. まえがき** 一般国道336号の十勝河口橋の橋台は泥炭およびシルト層からなる深い軟弱地盤（図-1）での施工であったため、側方移動の可能性があった。そこで、対策工として地盤改良を採用し、円弧すべり破壊の安全率 $F_s=1.5$ 以下の範囲で実施した。本橋施工中に鋼管杭とフーチングの水平変位量を傾斜計より経時観測し、その結果より、橋台側方移動対策工の効果について検討したので報告する。

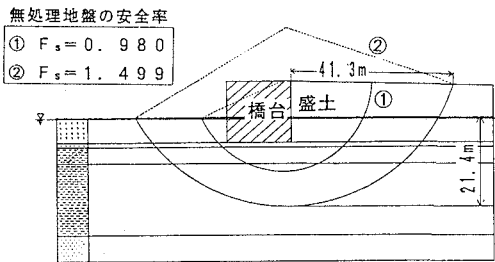
図-2 円弧すべり計算（無処理地盤）

いる<sup>1)</sup>。図-1に示す地盤強度定数を設定し、無処理状態の地盤に計画盛土高9m施工した場合の円弧すべり破壊の計算を行った。その結果、最小安全率が $F_s=0.98$ で、安全率 $F_s=1.5$ を満足しない最も深い深度は21.4mであった（図-2）。よって、側方移動の可能性が明らかとなり、対策工を実施することとなった。対策工には地盤改良工法を採用し、泥炭層は砂置換工法を、それより深い層は深層混合処理工法を設定した。深さ方向の改良範囲は、図-2の円弧すべり計算より得られた安全率 $F_s=1.5$ を満足しない最も深い深度21.4mのすべり面を覆うように、これより2m深い深度までとした。改良幅は盛土ののり尻幅で、改良延長は安全率 $F_s=1.5$ を覆い、かつ横断方向のすべり破壊を考慮して決定した。これらの条件で、再度円弧すべり計算を実施したところ $F_s=1.5$ をクリアーする結果（図-3）となったので、この条件で施工することとした。

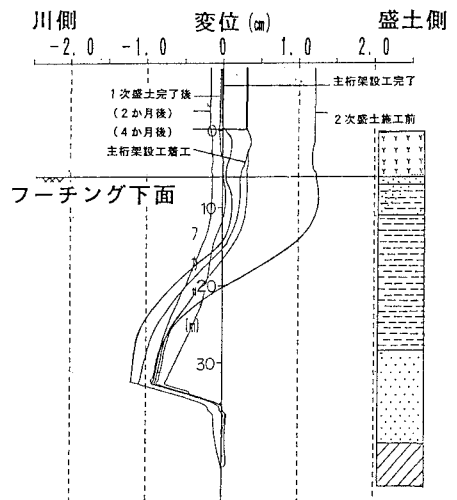
図-4 杭の水平変位経時変化曲線

**3. 杭とフーチングの水平変位結果** 橋台と鋼管杭の水平変位量を経時観測するために鋼管杭中にガイドパイプを設置し、傾斜計によって杭とフーチングの水平変位を盛土前を初期値として計測した。2次盛土前までのフーチングと鋼管杭の水平変位の経時変化曲線を示す(図-4)。特に変位量が多いフーチング下面および深度32.5m付近で水平変位量の経時変化を示した(図-5)。フーチング下面では背面側に10mm前後の水平変位量が生じているが、橋台の水平変位としては許容できるものであった。また、深度30m付近では前面側に10mm前後と小さな値ではあるが、かなり急激に変位していることから杭の許容応力度をオーバーするのではないかと懸念された。そこで、杭を弾性床上の梁として応力度照査を行った<sup>2)</sup>。その結果杭体応力度は $700\text{kgf/cm}^2$ で許容応力度の半分程度で、許容水平変位量は23mmと推定された<sup>2)</sup>。杭の応力度が2次盛土によってさらに水平変位が増加すると許容応力度を越える可能性があったが、2次盛土による杭の水平変位量は生じず、基礎は安定した状態であると判断された(図-6)。2次盛土後に変位が生じなかった原因の1つとして、1次盛土後、施工工程上、2次盛土まで4年間の放置期間があり圧密沈下による地盤の強度増加があったためと考えられる。

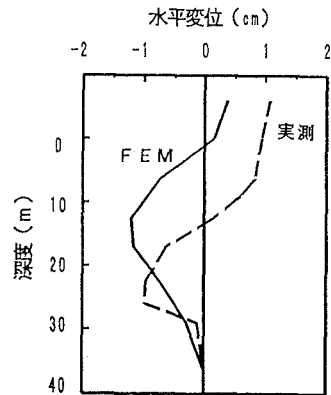
図-7 実測とFEMによる杭水平変位曲線

**4. 鋼管杭の水平変位についての考察** 1次盛土完了後の変化に観測された深度30m付近の水平変位は、当初のすべり破壊による判定からは考えにくいものであった。しかし、すべり破壊の安全率 $F_s=1.5$ 以下の範囲での地盤改良は、橋台と基礎を完全に変位させない性質のものではなく、この範囲で改良を行えば橋台に悪影響を及ぼす変位を起こさせない統計的な範囲であり、改良深度以深での杭の変位を考慮したものではない。また、軟弱地盤を残す改良であることも勘案すると、今回の水平変位は、橋台背面盛土が沈下する場合、橋台は背面盛土側に移動するモデル<sup>3)</sup>に相当すると推測される。そこで、この現場条件でFEM解析を行ない杭の水平変位を調べた。その結果、最大変位を生じる深度は異なるが、実測とFEM解析は似たような水平変位の挙動であった(図-7)。FEM解析は、変形係数、ポアソン比の設定精度の問題および弾性域での解析であるため定量的なとらえ方はできないが、概略の変形形態を知ることができると考えられる。このことから、本現場の杭の変位は盛土による影響であったと推測された。
