建設省関東技術事務所 正会員 小池 賢司  
 (財)道路保全技術センター 正会員 富田 洋  
 ジオ・サーチ(株) 正会員 〇島野 好

近年、都市部において道路陥没事故の発生が社会問題化してきている。これらの事故を未然に防止し、安全で円滑かつ快適な道路交通を確保するために、建設省では平成2年度に路面下空洞探査車を開発し、(財)道路保全技術センターにより、この探査車と関連した最新技術も併せて効率的な空洞探査手法を考案した。本報文は実用化された路面下空洞探査技術ならびに現地調査結果の近況について報告するものである。

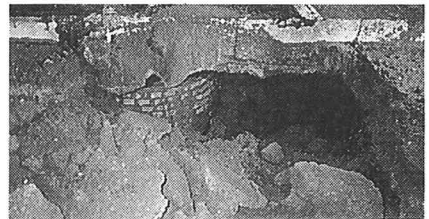
写真-4 空洞発生メカニズム予想図

すなわち発生メカニズムとしては、地下埋設物周辺の弛みや埋設管破損に伴う土砂の流出等による空洞が生ずると、やがて舗装直下に空洞を形成すると考えられる。(写真-4・5)一方、道路陥没は夏季日中に集中しており、これは、アスファルト混合物層直下まで空洞が進行し、夏季の路面温度上昇に伴い舗装の剛性が低下した時に陥没が発生するものと推測される。
