東日本旅客鉄道(株)秋田支社 高橋 正雄  
 (財)鉄道総合技術研究所 正会員 宮本 征夫  
 (財)鉄道総合技術研究所 正会員 渡辺 忠朋  
 ショーボンド建設(株) 正会員 土門 勝司

供用後約30年を経た鉄道RC橋梁のT型桁下面に、多数の曲げひびわれや部分的な縦ひびわれ、そして鉄筋からの錆汁等の外観変状を生じていたので、総合的な健全度を診断する詳細調査を行った。これまでに本橋梁は、供用開始約20年後に補修対策を実施しているが、再び変状が発見されたため、今回の詳細調査を行って変状原因の推定を行い、補修効果の持続性についても検討を加えたので、以下に報告する。

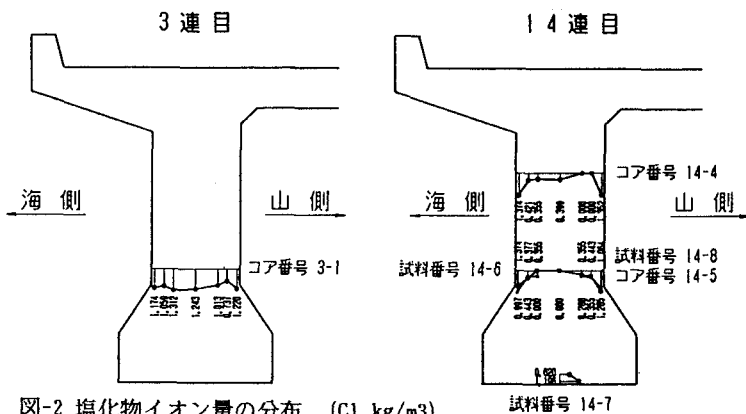
図-2 塩化物イオン量の分布 (Cl kg/m³)

また、第3連目の桁のコンクリート中の塩化物イオン量で $1.0 \sim 1.2 \text{ kg/m}^3$ あり、その分布状況から施工時に塩化物が混入されたと推定される(図-2)。鉄筋については、腐食による錆がみられるが、当時の設計基準強度を満足しているため強度的な問題はない。

(3) 供用時の環境: 本橋梁は、冬季の日本海からの季節風による飛来塩分の影響を受けやすい塩害環境にあるが、海岸線から離れているため図-2.3に示すように、他の塩害橋梁に比して塩分量(塩化物イオン量)は多くないが、発錆限界塩分量<sup>1)</sup>の範囲内( $0.5 \sim 2.5 \text{ kg/m}^3$ )にある。
