V-335

## ボックスカルバート側壁部の 温度ひびわれ防止について

J R 東日本 東京工事事務所 正会員  
J R 東日本 東京工事事務所 正会員  
J R 東日本 東京工事事務所  
大成建設 東京支店

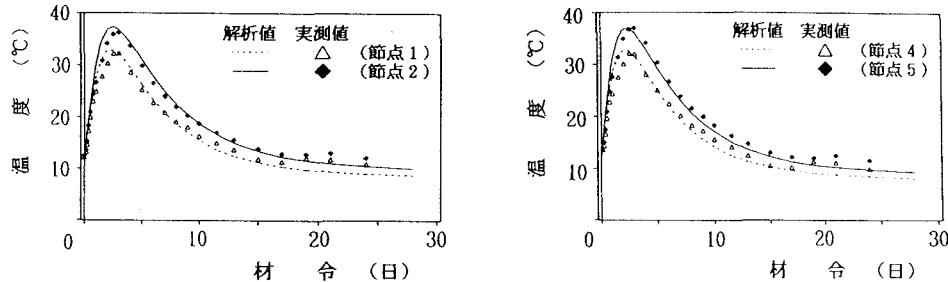
図-3 解析値と実測値の温度履歴の比較

図-3に側壁中間部（節点1, 2）、上部（節点4, 5）での解析値と実測値の温度履歴の比較を示す。これによると温度上昇時において若干の違いは見られるが、全体的には実際の温度履歴を比較的良く表現していると言える。なおこの温度上昇時における解析値と実測値との差は、冬場の施工であったため、夜間から早朝にかけての外気温の低下が予想以上に大きく、セメントの水和が若干遅れたためではないかと思われる。

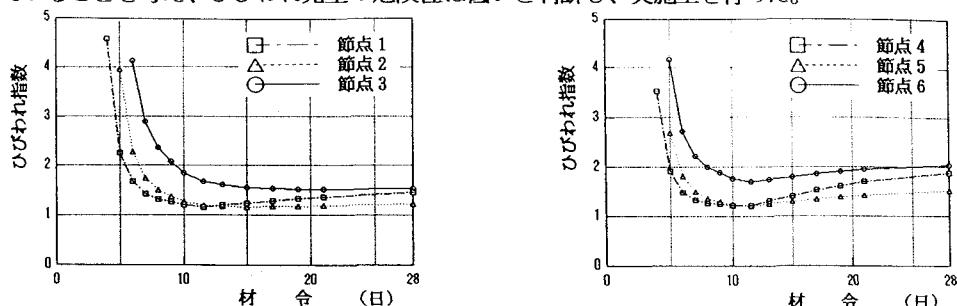
図-4 ひびわれ指数解析結果

図-4に側壁中間部（節点1, 2, 3）、上部（節点4, 5, 6）での、材令とひびわれ指数との関係を示す。これによるとひびわれ指数は、側壁中央（節点2, 5）での材令10~15日において最小値1.2程度を示し、ひびわれ発生確率は約25%である。また比較的早期の材令7~10日においては、側壁表面（節点1, 4）でのひびわれ指数が1.25程度と小さく、この側壁部では材令初期に内部拘束作用が、後期に外部拘束作用が卓越しているものと考えられる。しかしひびわれ指数の定義から、常に引張強度が引張応力を2割以上上回っていることを考え、ひびわれ発生の危険性は低いと判断し、実施工を行った。
