## 重交通多車線道路の路面性状調査に関する一考察

東京都建設局 正員 関口幹夫  
日産化学工業株式会社 安納正美

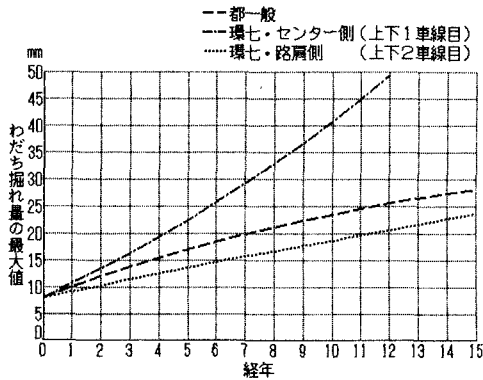
図1-1：わだち掘れ予測式の比較  
（路肩側と中央側車線）

環七の中央側と路肩側の予測式と都一般の予測式を図1-1に示した。

わだち掘れの補修基準である25mmに達する年数を比較した場合、都一般は12年であるのに対して環七の中央車線ではその1/2の6年である。

中央側車線のわだち掘れの進行が速いことは、当該車線の大型車交通量が他の車線に比べて多いことが主な原因である。平成3年度に実施した大型車の車線別の交通量は、路肩側：中央側＝24.5：75.5の比率であった。このような背景には、沿道環境への配慮から大型車の走行規制が実施されており、昼間は中央側1、2車線、夜間は中央側1車線に規制されていることがあげられる。

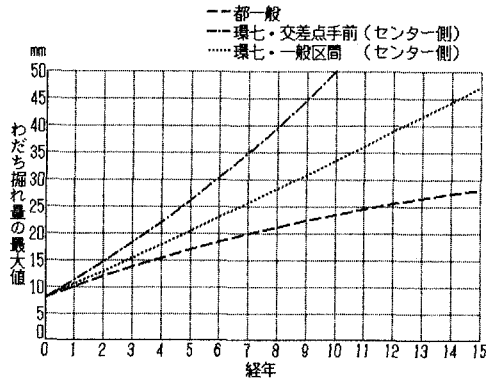
図1-2：わだち掘れ予測式の比較  
（中央側車線の交差点と一般部）

信号のある交差点から手前100mを交差点と定義し、わだち掘れの変化量が大い中央側車線について、交差点部と一般部に分けて図1-2に示した。

同じ中央車線においても交差点部のわだち掘れ進行速度は速く、補修基準である25mmに達するのは一般部より1年早い5年と予測される。
