シールドとう道立坑部取付け口の補修方法について

NTT東海設備技術センタ
同上

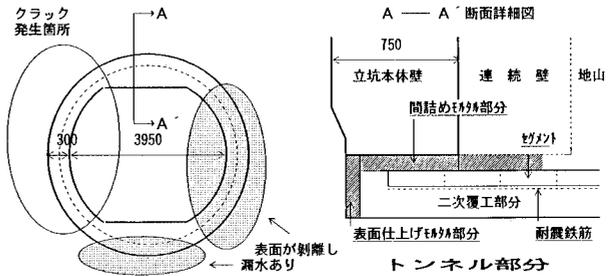
図-1 とう道開口部劣化状況概要図

今回対象となったとう道（今池地区）は、昭和57年の二次覆工施工後、経年とともに立坑・坑口周辺部においてコンクリート表層部分より層状に劣化が目立ち漏水が見られるようになった。（図-1参照）

劣化の原因については

- ・シールドマシン発進時周辺の地盤強化のための薬液剤が劣化に関与している。
- ・間詰め部分のモルタル充填が不十分であった。
- ・地山からの漏水をモルタル処理のみで対応したため漏水を防ぎ切れず薬液剤の進入を許してしまった。

以上3点が考えられる。

現在NTTでは、硫酸塩を含む薬液注入剤等以下のとおり規制している。
 (1)薬液の硫酸塩濃度 3800ppm 以下。
 (2)薬液注入部のコンクリート水セメント比は40%以下。
 また、従来とう道新設時に撤去していたエントランスパッキンを残置しこれにより止水効果の向上を図っている。

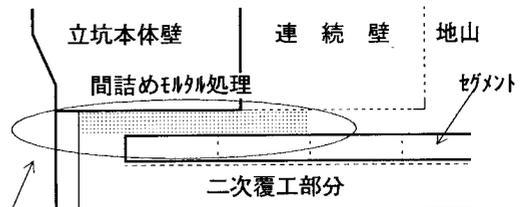
図-2 取付け部構造概略図

工法の検討にあたっては、立坑ととう道の取付け部分の構造が問題になった。この部分は地震時に軸応力が発生した場合、応力を開放させ立坑及びとう道の本体部分の破壊を避けるため柔構造として免震化を図っている（図-2参照） 従って表面上での防水処理では地震時における出水等に対応が困難であるため補修工事の設計方針及び必要条件を以下のとおり設定した。

この部分はセグメントと結合せず間詰めモルタル処理にて対応し地震時の応力を開放する構造となっている

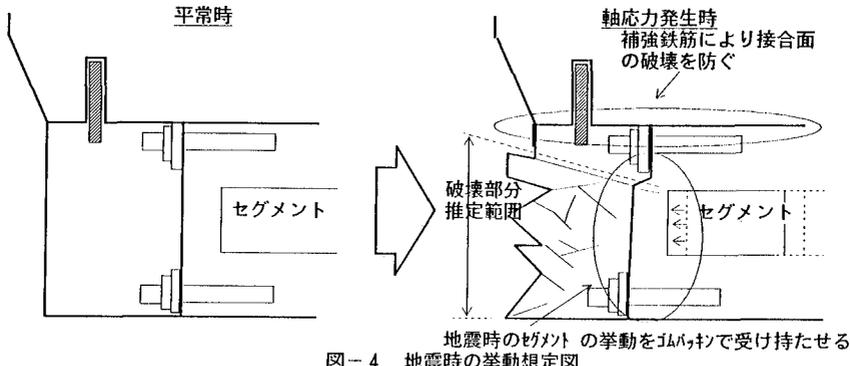
図-4 地震時の挙動想定図

図-4により地震時の挙動想定図を示す。
