VI-209

鉄道橋における下路板桁の応力発生メカニズムについて

西日本旅客鉄道株式会社

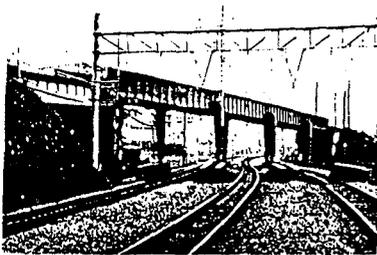
写-2 調査橋りょう

今回調査対象とした橋りょうは近畿管内の鉄道を跨ぐ乗越し橋りょうで、上路板桁1連、下路板桁4連の合計5連で構成されている。当橋りょうは、昭和8年に架設されて以来、今日まで定期的な保守がなされてきたが、特徴的な点錆は、下路板桁4連中2連に発生している。

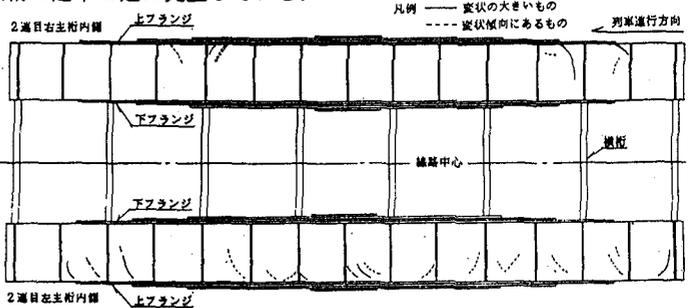
図-1 点錆発生状況

詳細な調査を実施するにあたって、点錆の発生パターンについて整理すると次のことが明らかになった。

- 1) 多くは、円弧状に配列し、上端角部に凸としている。
- 2) 変状が大きいものの多くは、カバープレートの端部から発している。
- 3) ニーブレスの断面変位点から上部に多く発生している。

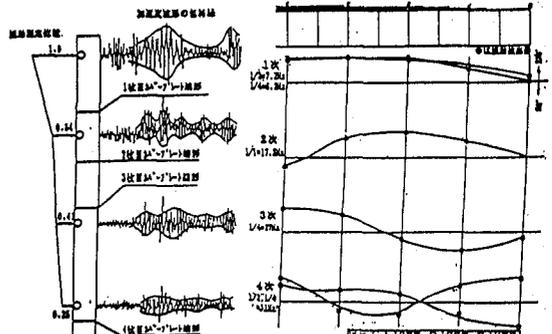
図-4 フランジ各点の振動比較

図-4は、各測定点の加速度波形の包絡線を比較したものである。これによると桁端部から、中央部に近づくにつれて振動振幅が小さくなり、また、各ボギーに対応する波形が不明瞭になっている。これは、フランジ枚数の違いによって中央付近ほど主桁の左右変位に対する剛性が大きくなっているためであると考えられる。

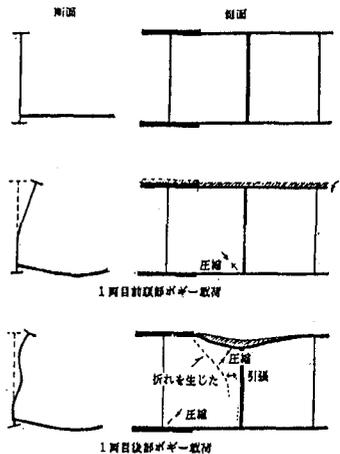
図-7 点錆の発生メカニズム

列車通過時にウェブに発生する応力の時間変化は、列車荷重との位置関係により、各点一様でないのが判った。まず、各ボギー中心が横桁上に載荷された時、横桁のたわみと同時にニーブレスがウェブを線路側に引っ張り、ウェブの下部に曲げ変形を生じさせ、最大の圧縮応力を発生させる。次に、ボギー中心が横桁と次の横桁の間にある時、ウェブの対角線方向に、ウェブを曲げる力が作用し、この方向に圧縮応力が発生する。この対角線方向のウェブの曲げは、主桁フランジの変形に伴って生じると考えられるが、カバープレートの枚数の違いによって、フランジの断面変更点付近では曲げ剛性が不均衡になり、この付近に応力集中が起こっていると考えられる。以上のメカニズムにより、フランジの断面変更点から、ウェブに円弧上の点錆が発生すると考えられる。これらの検証として他の同種桁において円弧上の点錆が発生しているか、どうか近畿管内の数橋りょうについて調査した結果、約3割強の橋りょうで発生しているのが確認された。よってこれら点錆の発生は鉄道の下路板桁における一般的な現象であると言えそうである。

今回、下路板桁のウェブに発見された特徴的な円弧上の点錆について、その発生メカニズムを検討した結果、①列車荷重と横桁の特定な位置関係により、ウェブに対角線方向の曲げ変形が繰り返し発生する。②主桁フランジの断面変更点付近では、特に応力集中が起こる。ということが一般的に生じる可能性があることが判明した。これまでウェブに、このような特殊な変形が生じることについて、あまり議論されなかったが変形の繰り返しにより、疲労が蓄積され、今後、大きな変位に進行する可能性も考えられるので、この事例をもとに下路板桁の検査の着眼点の一つとして注意していかなければならない。
