## I - 158

## 耐候性無塗装鋼鉄道橋の腐食状況調査

鉄道総研○正会員 加藤博之

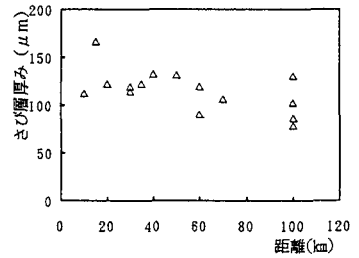
図-3 架設経過年とさび層厚み(平均)

(1) 架設経過年、離岸距離による影響 各橋梁のさび層厚みの平均を求め、架設経過年と離岸距離で整理した結果を図-3、図-4に示す。5～10年程度経過した全橋梁の平均さび層厚みは $115\mu\text{m}$ であり、全体として異常な腐食は見られなかった。架設経過年に対してさび層厚みが増加する傾向は認められず、他の調査結果からも、今回調査した橋梁のさびの進行が緩慢であることを示している。また、さび層厚みに与える離岸距離の明白な影響は認められないが、これは調査橋梁を含めて飛来塩分の影響が大きいとされる地域での架設例が少なく、無塗装鋼鉄道橋計画時の地域的な配慮が妥当であった結果と考えられる。
