## 門形標識柱の柱基部に生じる亀裂の補修・補強構造とその評価

阪神高速道路公団 正員 吉川 実  
三井造船(株) 正員 祝 賢治

阪神高速道路公団 秦 栄次  
三井造船(株) 正員 北村 隆理

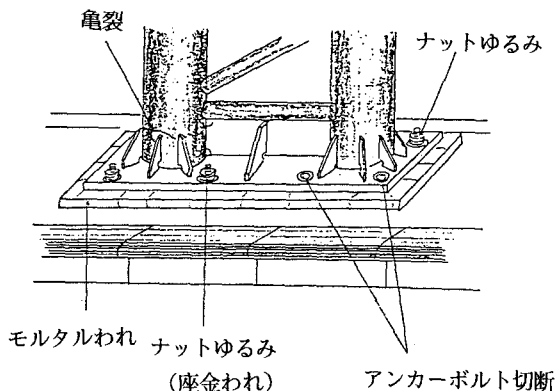
図-1 柱基部の損傷状況

高速道路に設置されている門形標識柱の柱基部において、図-1に示すような損傷が報告されている<sup>1)</sup>。亀裂は三角形のリブの上端に発生する。その亀裂の原因は、高速道路を走行する大型車両による標識柱の振動であろうと推定されている。

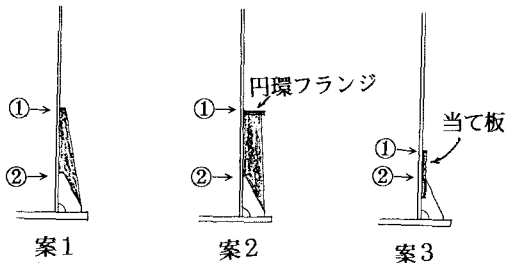
図-2 補修・補強構造

①応力集中位置 ②亀裂残留位置

補強構造では、応力集中を生じる位置が図-2の①に移動する。案1では高くしたリブの上端、案2では円環フランジの直上でリブのある位置、案3では当て板の上端部である。一方、亀裂を生じた基本構造では、亀裂の補修が前提である。しかし、亀裂が残留する確率は無視できない。よって、強度の評価には亀裂が残

表一 1 に各構造の応力集中位置と亀裂残留位置の板外面の最大主応力度、および基本構造を1.0としたときの各補強案の応力度の比率を示す。応力集中位置では補強案1、2、3の順番に応力度が大きい。一方、亀裂残留位置では、案3の応力度が大きく、亀裂の再進展の恐れは高い。一方、施工性は、案1が最も容易である。案2は、円環フランジと鋼管およびリブの溶接施工の難度が高い。案3は、当て板の曲面加工の必要がある。

図-2に示すような3案を考えた。案1では、板を継ぎ足し、三角形のリブを高くする。案2では、リブを高くするとともに、円環フランジをつける。案3では、リブ上端部に当て板をする。なお、補強構造は建築限界、あるいは既設構造物(防護柵等)との取り合いにより、寸法の制限を受ける。

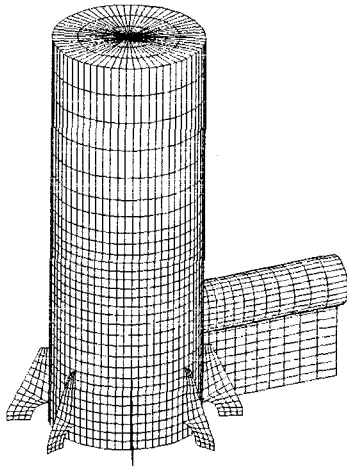
図一 3 基本構造の要素分割図

一例として、図-3に基本構造の要素分割を示す。解析結果の応力分布図より、基本構造では三角形リブの上端のごく限られた範囲で高応力が生じることがわかった。図-4にリブ上端近傍の高さ方向の応力分布を示す。リブ上端に向かって急激な応力の立ち上がりが見られ、その主因は板曲げ応力である。また、板曲げ応力が大きくなる範囲は、リブ上端から30mm程度に限定されている。柱部材は小径(267mmφ)の鋼管であり、内部は無補剛である。リブの上端部における剛性の急変により大きな板曲げ応力が生じられると思われる。
