## I - 252

## 桁端切欠構造部における変状調査に関する一考察

東海旅客鉄道(株) 正員 坂井 直之  
 東海旅客鉄道(株) 正員 内藤 繁  
 (株)BMC 正員 阿部 允

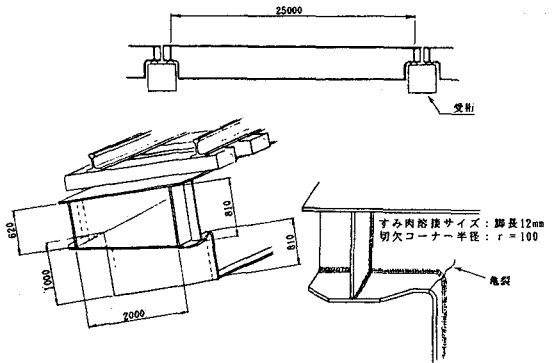
図1 橋梁および変状概要

橋梁および変状の概要を図1に示す。変状の見られた桁は箱断面の上路プレートガーダー（単線桁、支間25m）で、鋼製箱断面の受桁により両端を支持されている。受桁上での支点位置は、受桁中心に対し桁端方向に偏心している。また、曲線区間（ $R = 2500\text{m}$ ）にあるため桁自体が遠心力を考慮した傾きを有しているのに対し、受桁は水平に設置されているため、支点部で左右のウェブ高さが違う構造となっている。亀裂はウェブ高さが低い（切欠深さが深い）側の切欠コーナー頂点付近において、溶接ビード付近から発生し、ウェブおよび下フランジ上を進行している。なお、支点部の沈下が0.5mm程度見られる。

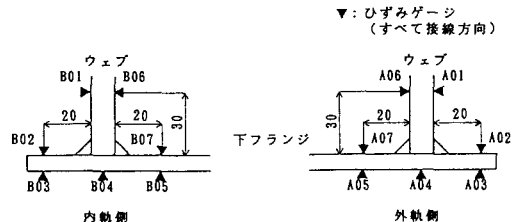
図2 測定点

切欠部の応力挙動を把握するため、変状の見られた桁と連続して架設されている桁（スペック同じ、亀裂なし）において応力測定を行った。ただし、亀裂発生桁と測定対象桁とは、受桁上の支点位置が違う。図2に主な測定位置を示す。

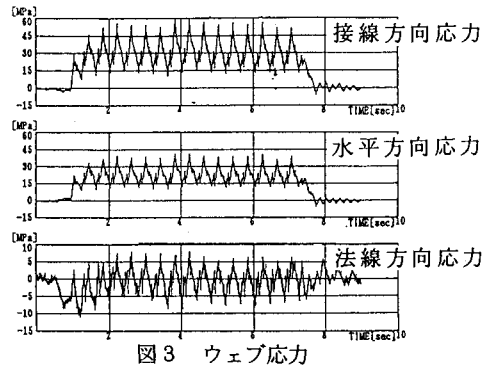
図3 ウェブ応力

欠コーナー頂点付近におけるウェブの応力測定結果（図3）から、法線方向応力よりも接線方向応力が卓越していることがわかる。切欠部断面でみた接線方向応力の分布（図4）は下フランジ下面において最大の引張応力が作用しており、徐々に上、すなわちフランジ上面、ウェブに行くに従って減少する傾向にある。また、下フランジ上面の接線方向の応力はウェブ外面側が内面側の約3倍もの値となっている。これらのことから、疲労亀裂の発生は下フランジの側面からウェブ外面側コーナー部の溶接部からであることが考えられ、溶接部にはB02点と同等以上の接線方向応力が生じていると思われる。
