日本道路公団 ○正会員 上東 泰 日本道路公団 香山 幸夫  
 ㈱構造技術研究所 正会員 中居 誠 ㈱千代田コンサルタント 相馬 直人

本文の対象とした三の宮橋は、改築事業区間(厚木IC~大井松田IC)に位置する、支間17.3m、斜角約47°、を有するRC単純中空床版橋である。本橋は、開通後25年の経年変化、東名高速道路建設時には想定し得なかった交通量の増加及び車両の重量化に伴う繰返し荷重の増加、並びに斜角に対する当時の設計技術水準等の要因から、ひびわれ等の損傷が発生している。

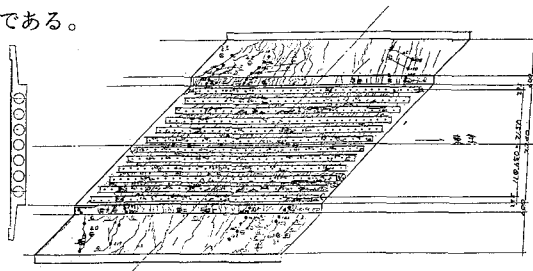
図1 ひびわれ損傷図

損傷状況を図1に示すが、主版全市に渡るひびわれが支間1/4点間全面に発生しており、特に、1/4点付近には、斜めひびわれも発生しており、これらの対策として鋼板接着(带状)を実施している。

本橋は、改築事業に伴う一体化拡幅のため、平成元年度から各種調査・検討を行った結果、ひびわれ等の損傷が著しく、今後長期的に重交通に耐えていくには耐久性上問題があると判断し、一夜間での撤去・架設が可能となったこと等を総合的に勘案し架け替えることとした。架け替えは、社会的影響を最小限とするために大型自走式台車を利用し、東名改築事業にて行われるOV-BRの撤去時の一夜間で実施する予定である。

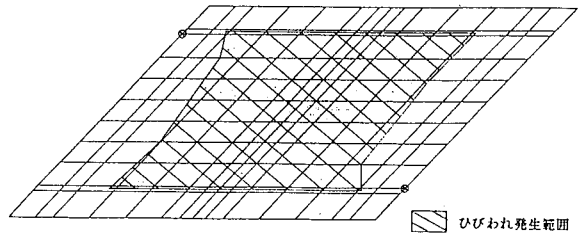
図3 解析によるひびわれ分布  $\sigma_{ck}=110\text{kg}/\text{cm}^2$

材料については、コア試験より得られた $\sigma_{ck}=425\text{kg}/\text{cm}^2$ とした場合には死荷重によりひびわれが発生しない結果となった。しかし、 $\sigma_{ck}=110\text{kg}/\text{cm}^2$ とした場合に調査結果のひびわれ分布とほぼ一致した（図2）。

したがって、三の宮の損傷原因は、コンクリートの低強度に死荷重が載荷された可能性が高いと考えられる。また、ひびわれの分布解析により $\sigma_{ck}=110\text{kg}/\text{cm}^2$ 時のひびわれ状態での主版本体の断面2次モーメントは $0.070\text{m}^4$ と推定された。また、この剛度より推定される主版本体のひびわれ深さは下面より20cmであった。

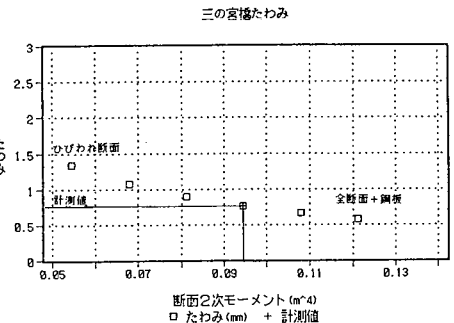
図4 現状の剛性の推定

死荷重によるひびわれ発生時の断面剛性 $I_1$ （鋼板の寄与率は0%）とした場合のたわみを $\delta_{ni}$ 、コンクリート全断面たわみ有効時の剛性と鋼板を100%剛性に寄与していると仮定した剛性 $I_n$ の場合の計測点のたわみを $\delta_{ni}$ として、 $I_1$ 、 $I_n$ 間を5等分し、剛性とたわみとの関係を求めた。この剛性とたわみ関係に図4で示すように計測たわみ値をプロット、鋼板の影響を考慮した現状の剛性を推定した。この結果現状の剛性は $I=0.091\text{m}^4$ と推定された。
