## 長期間供用された吊橋の静的載荷試験

広島県 正員 西岡 直樹 正員 畠山 和憲  
 三菱重工業(株) 正員 梶本 勝也 藤井 正直

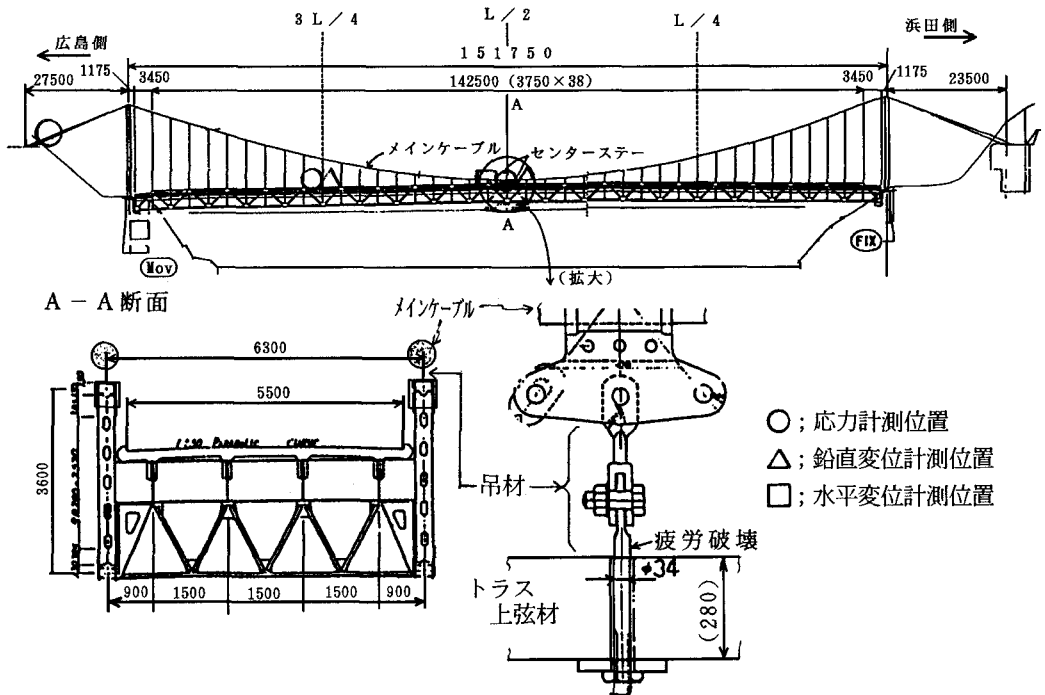
図1 新王泊橋の構造概要及び応力・変位計測位置

本橋は広島県北の王泊ダムに架かる橋長152mの単径間鋼トラス吊橋である（図1参照）。昭和32年の竣工から現在に至る約35年間、国道186号上の要所として広島～浜田間の交通に重要な役割を果たしてきた。しかしながら、供用が長期になったためか、ここ数年の間に支間中央付近の吊材下端部が曲げ疲労と判断される形態で破断するという重大な損傷が数回発生した。そこで、損傷の原因解明と耐久性等を評価するために静的載荷試験及び応力頻度計測を実施した。本報は、このうち静的載荷試験の結果について報告する。

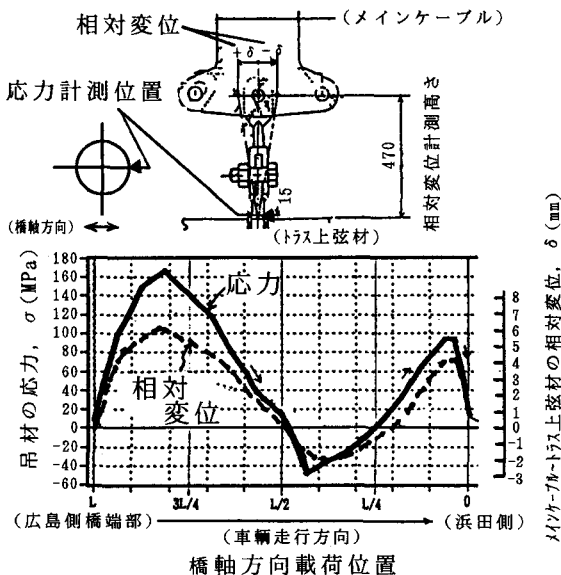
図3 吊材の応力とメインケーブル～トラス上弦材の相対変位の関係

図3に試験車が橋梁を走行した際の, 吊材に発生する応力と主構トラス上弦材とケーブル間の相対変位を示す。両者の発生挙動は良く一致しており, 主構トラス上弦材とケーブル間の相対変位が吊材に発生する応力に大きく影響していることがわかった。

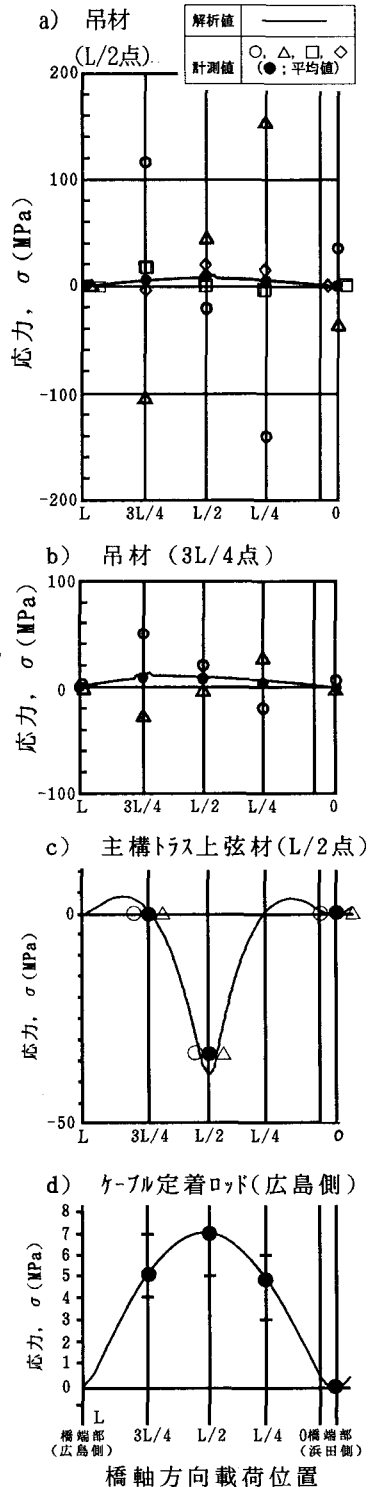
図2 応力計測結果

図2 a)～d)に吊材(L/2点, 3L/4点), 主構トラス上弦材(L/2点)及びケーブル定着部ロッド(広島側)の応力計測結果をそれぞれ示す。いずれの部材においても, 計測値の平均値(軸応力)と解析値は概ね良く一致している。しかしながら, 吊材(L/2点, 3L/4点)においては, L/4点及び3L/4点といった橋軸方向に非対称な位置に試験車が載荷されると, 3L/4点の吊材の橋軸方向の計測位置では解析値の数倍, L/2点の吊材では10倍程度の曲げ応力(○, △印)が発生していることがわかる。なお, センタースティには, いずれの載荷状態においても応力がほとんど検出されず, センタースティは働いていないことがわかった。

しかしながら, 吊材については主構トラス上弦材との定着構造等に問題があり, 主構トラス上弦材とケーブルとの相対変位によって, 軸部材であるはずの吊材が定着部で半固定状態となり, 過大な曲げを生じ破断に至ったものと推察される。

今後本試験結果を参考にして, 吊材の破断防止に関する補修方法の検討を進めていく予定である。
