## 斜角を有する並列2箱桁橋の実橋載荷実験

日本道路公団 小川 健      日本道路公団      佐藤 雅道  
日本道路公団 藤大 一郎 (株)アジエンシアリンク 正員 叔本 正信

## 1. はじめに

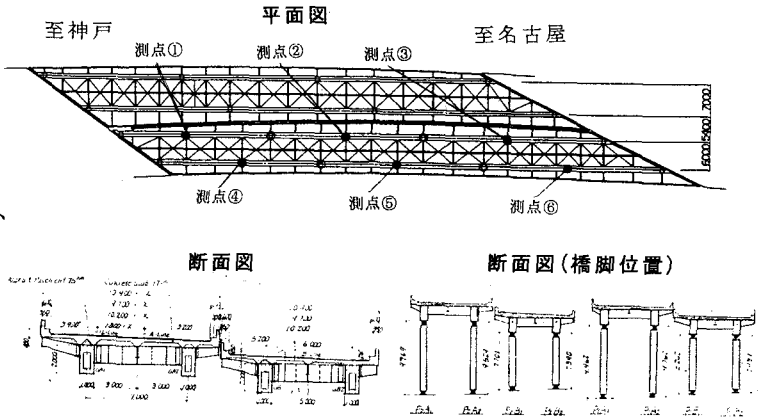
図-1 調査対象橋梁の概要

調査を実施した橋梁は3径間連続非合成箱桁橋である。本橋は非常に斜角が小さいこと、主桁は箱桁ではあるが幅1m×高さ2mと幅が狭く背が高いこと、橋脚は上部工の橋軸・橋軸直角方向の変形を拘束しない上下端ヒンジのペンデル型支柱となっていること等、構造的に非常に特徴のある橋梁となっている。しかし、これらの特徴から生じる影響として次のようなことが

想定される。①斜橋であるため荷重の載荷により鉛直方向のたわみと同時に、橋軸直角方向の変位も生じる。②主桁間に生じたたわみ差により主桁と横桁の接合部に大きな応力が生じる。③複雑な振動モードが発生し、2次部材の接合部に大きな応力が生じる。そこで、橋梁全体の変形および振動性状を明らかにすること、部材接合部の応力状態を把握することを目的として、また、ひびわれ等の損傷の発生が認められる床版については、現状のひびわれの開閉状態や応力状態を明確にするための調査を実施することにした。

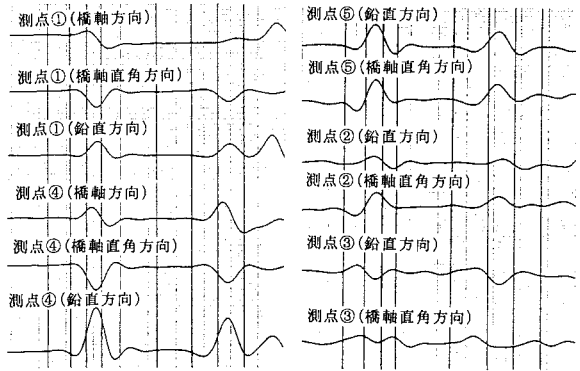
図-2 試験車両走行時の変位波形

<変位について>車両が走行車線側地覆寄りを走行した場合の主桁の変位状況を図-2、最大値を読みとったものを表-3に示す。主桁は車両の載荷位置に合わせて変形しているが、各主桁の鉛直方向のたわみの比は約1/10で、各主桁がほぼ単独で変位し、たわみの分配がほとんどないことがわかる。また、橋軸直角方向の変位は中央径間の測点に現れているように載荷位置に従って逆対称1次の変位モードを示している。
