# 新幹線の鋼桁支承脊交換に伴う応力等測定結果報告

J R 東 海 正会員 境 幸輝  
 J R 東 海 正会員 ○ 赤松 貞義  
 J R 東 海 正会員 津山 弘幸  
 横河メンテック 正会員 羽子岡爾朗

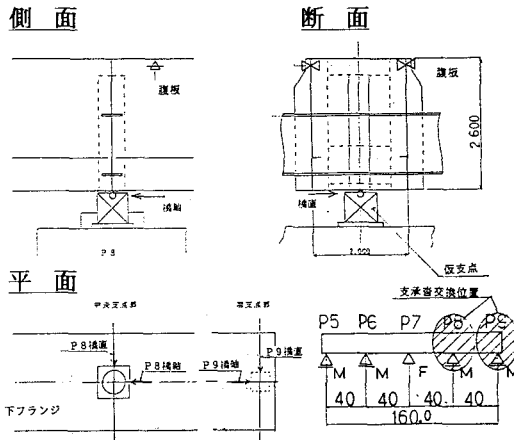
図-2 測定位置

測定は、仮支点状態での支点機能（変位）、部材応力について走行速度（低速・高速）毎に確認した。測定した列車は、のぞみ（300系）、ひかり（100系）こだま（0系）とし、走行速度と支点部の挙動との関係に着目した。列車はすべて16輛編成で延長400mである。測定位置を図-2に示す。

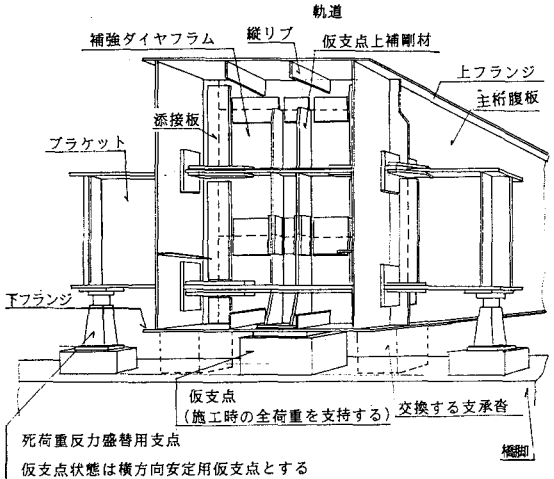
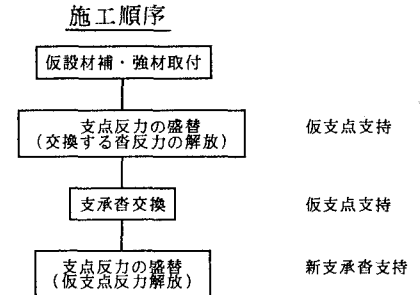
図-1 施工概要

本橋の支承脊交換工事の施工概要を図-1に示す。

橋梁概要  
 形 式 4 径間連続箱桁  
 支 間 長 4 \* 40.0 m (軌道中心長)  
 平面曲線 直線

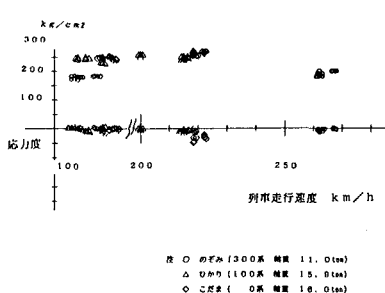
図-3 腹板応力

図-3は支承部近傍の腹板応力を示す。腹板応力は腹板の表裏の測定応力の最大・最小を表している。のぞみで低速の場合、最大応力が  $178 \sim 187 \text{ kg/cm}^2$  に対し、高速状態では  $183 \sim 200 \text{ kg/cm}^2$  であり、列車荷重による衝撃係数の差程度が計測された。

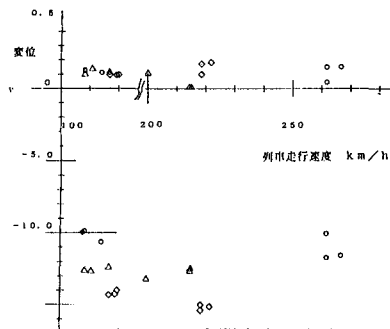
図-4 支間中央の変位

図-4はP8～P9支間中央の変位(たわみ)を表し、低速で  $-9.89 \sim -10.66 \text{ mm}$ 、高速で  $-10.06 \sim -11.75 \text{ mm}$  であり、腹板と同様の傾向を示している。

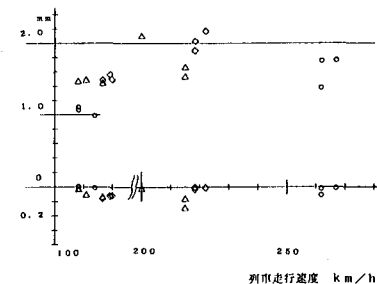
図-8 P9橋軸方向変位

図-5, 6はP8, 9の橋軸直角方向の水平変位を示し、図-7, 8は橋軸方向を示す。この変位が仮受状態での支承部の挙動を示している。

なお、橋軸方向の変位については、列車の走行速度が速くなるにつれ、わずかなではあるが、大きくなっている。

応力と同様、衝撃係数の差程度が計測された。
