## I - 276

## 犀川大橋の補修と補強

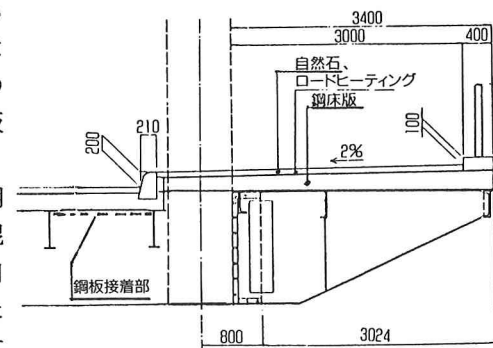
図-1 歩道の拡幅部分の詳細

歩道部RC床版はトラス下弦材格点からのブラケット間の縦桁上にあり、車道部床版と連続している。ところが、歩道部RC床版はひびわれ・遊離石灰・鉄筋露出など損傷が進み、ブラケットや縦桁には床版などからの水の浸透で腐食が見られていることから、全面的に床版の補修をする必要がある。また、いままでの歩道部は、有効幅員（トラス弦材から地覆間）が約2mと狭く、朝夕の通勤・通学の時間帯には歩行者や自転車でかなり混雑している。特に、雪や雨の日の傘が触れ合ったり、自転車同士などは弦材や高欄などの関係から危険であったりする。このような状況を解消するために約1m拡幅することとした。検討の結果、床版の死荷重分と歩道部分の群集荷重分ができるだけ主構への負担が少なくなるように鋼床版とした。各格点の旧ブラケットを主構中心から80cmのところで切断し、腐食などの損傷部分を直し、拡幅分の新しいI型の鋼製ブラケットをボルト接合し、その上に鋼床版を取りつけた。さらに、いままでの格点部の損傷状況から見て、路面の雨水や融雪水が格点部に流れ込まないように囲いを高くし、また格点部の保守点検が容易なように大きめのグレーチングの蓋構造とした。また、歩道部には、ロードヒーターを設け、その上には自然みかげ石を主体にして地元産の戸室石をも舗石として用いた。さらに歩道空間のデザインは、金沢の景観に馴染むように柔らかな曲線を取り入れ快適さに配慮した。その曲線によって作られるバルコニー的「たまり」空間はさらに1m張出し上流側に2ヶ所、下流側に1ヶ所設けられ、橋上での触れ合い散策の空間となるよう図られ、水面に揺れる山並みや水に遊ぶ魚たちの姿をゆったりと眺められることを期待した。

歩道部については全面鋼床版に換えたが、車道部についてはそのほとんどが建設当時の古いままの厚さ26-32cmのしっかりした床版で、一部に若干の剝離や鉄筋露出箇所もあるものの全般的に健全である。用いられている鉄筋はSR240相当であり、また、コンクリート強度も250-300kgf/cm<sup>2</sup>で十分である。しかし、以前の部分補修時に最外縦桁と歩車道段差部分RC床版を一緒に取り替えている。その時、鋼板を隣の縦桁に渡して型枠として用いた後、接着工事を実施している(図-1の破線部分を参照)。しかし、現在錆汁が浸出している箇所もあるため鋼板の一部を剝がし、鋼板接着内部の劣化状況を調査した。その結果、コンクリートの下面状況は劣化や中性化等ほとんどみられず良好、強度も十分である。この部分は車道部の排水枘もあり、水はけを良くし注意深く点検を必要とする部分である。逆に鋼板が接着していない部分もあることから補強板としては期待できないことから全面撤去した。その後、RC床版の下面全体に断面修復をし、中性化防止材および表面被覆材で保護することとした。

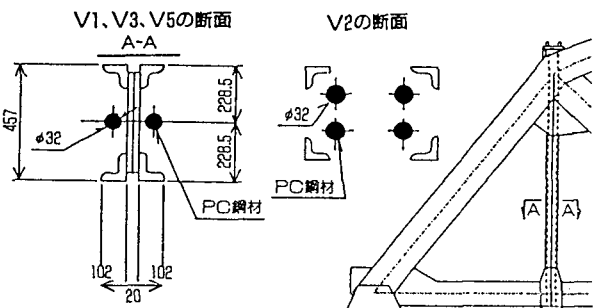
図-3 垂直材のPC鋼棒による補強方法

主構のトラス部材と格点部が完全となった上で、死荷重や新しい活荷重を計算し、部材応力を求めると図-2のようになる。なお、使用している鋼材(一部英国産)の許容応力値については品質検査の結果、現在の鋼材と類似していることから、SS400と同じとした。その結果、直接的に活荷重を負担する垂直材は余裕がなく、補強することとなった。全面的な溶接を避けるために、不足分を図-3のように32mm径の鋼棒で吊り上げ、V1, V3, V5には3.7tf、すでに鋼棒のあるV2には5.1tfのプレストレスを導入することとした。
