鋼床版デッキプレートの腐食損傷の補修検討

首都高速道路公団 正員 小林 文男  
首都高速道路公団 正員 森 清  
(株)横河メンテック 正員 松本 好生

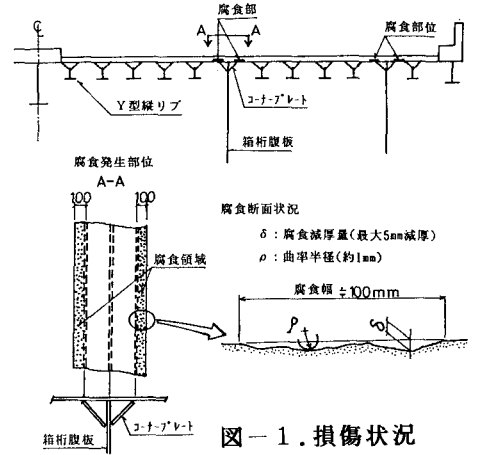
図-1. 損傷状況

デッキプレート損傷概要を図-1に示す。腐食減厚の領域が幅員方向に関して局所的であることから、減厚部周辺のデッキプレートを対象に部分的に当て板を添接し断面補強することとした。損傷部補強方法の概要を図-2に示す。

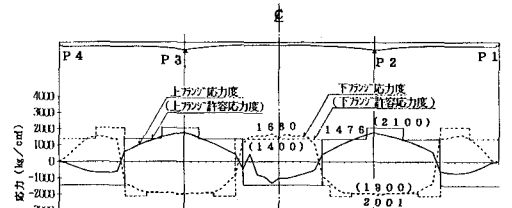
図-3. 主桁系応力計算結果

本橋は、設計当初と比較し舗装厚の増加、点検路の増設により死荷重が増大しており、今回、鋼床版当て板補強によりさらに死荷重増となる。このようなことより、補強による死荷重増の可否を判定するため格子桁としての解析を行い主桁系応力の検討を行うとともに、一般走行荷重による実働応力の計測（24時間）を応力頻度計を使用し行った。主桁系応力計算結果を図-3に、応力計測結果を表-1に示す。また、死荷重増加による縦断勾配への影響を明らかにするため現橋キャパ値の計測を実施した。なお、本橋は大型車両が終日通行しており、その振動により、路面上でレベルを使ったキャパ測定は不可能であった。そこで光学式変位計を河川堤防部に設置し測定を行うこととした。本計測においては、図-4に示すように計測用カメラを回転軸に対して直角に設置し、それを回転し被測定物を視準する事により被測定物のおかれた鉛直平面上に仮想基準線を引き仮想基準線とターゲットとの相対距離を計測することによりキャパ値の計測を行った。キャパ計測結果を図-5に示す。鋼床版当て板補強による荷重増を考慮し、TT-43荷重（TL-25荷重とほぼ等価）を载荷したところ、支間中央部および中間支点部近傍において応力の超過が認められた。最大の応力超過は支間中央近傍にて生じており、20%程度の応力超過となっている。活荷重応力計測結果によると、実働活荷重応力は、設計活荷重応力（TL-20）の60%、TT-43荷重の50%程度しか発生しておらず、実際上の応力超過の程

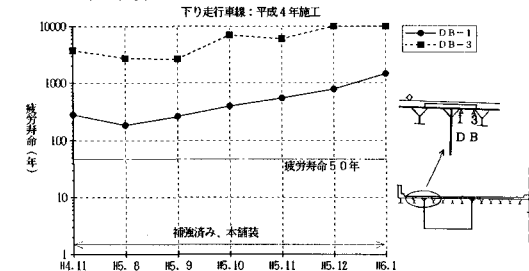
図-7. 疲労寿命推定結果

として寿命の推定を行った結果を図-7に示した。平成4年施工部分においては、施工以来、1年強の期間での推定疲労寿命の変化を見ると、平成5年8月頃に若干の寿命の低下が認められるが、それ以降の計測においては徐々に回復してきている。これは、舗装材の剛性が季節的な温度変化とともに変化することによって考えられる。次に、平成5年度施工部分については、補強前より各施工段階において応力頻度計測を実施し補強効果の確認を行っている。その結果によると、補強前においては疲労寿命が50年を下回る部位が認められたが、補強後においてはいずれも100年以上の寿命が得られており、補強による効果が確認された。

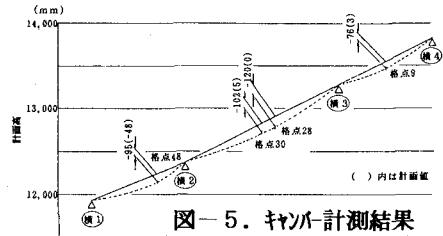
図-5. キャパ計測結果

度は計算値より小さくなるものと考えられた。一方、キャパ-計測結果によると補強前に桁中央で100～120mm程度の逆キャパ-になっていることが明らかであり、鋼床版当て板補強その他によりさらに30mm程度のたわみが付加されと考えられ、若干逆キャパ-が目立つ恐れがあると判断された。

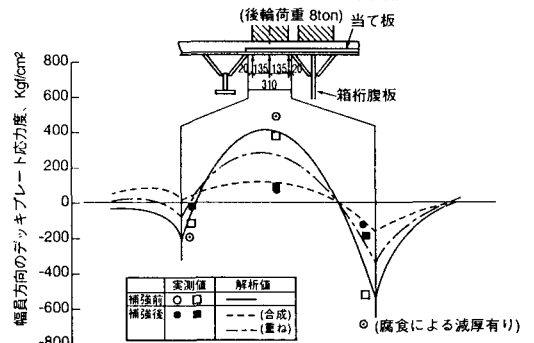
図-6. デッキプレート系応力計測結果

平成4年度および平成5年度に下り線側の補強工事を実施し、平成4年度には静的载荷試験および応力頻度計測を、平成5年度には応力頻度計測のみを実施した。実橋の当て板補強前後において実施した静的载荷試験結果を、3次元FEMモデルによる解析結果とともに図-6に示した。計算値としては、当て板補強前を対象とした場合と、当て板補強後に当て板が合成していると仮定した場合と重ね梁とした場合の3種類について示した。当て板補強前について実測値と解析値を比較すると、概ね一致した傾向にある。また、当て板補強後の実測値については、合成断面としての解析値とよく一致しており、当て板補強の効果が確認された。24時間応力頻度計測結果より、JSSC疲労設計指針に従い、継手クラスEとして疲労被害量を求め、
