## I - 343

## 東名高速道路における鋼橋RC床版の損傷の経年変化

石川島播磨重工業 正会員 石井 孝男 (株)リエンタルコンサルタンツ 正会員 渡辺 英夫  
 日本道路公団 正会員 国原 博司 同上 正会員 古賀 秀幸

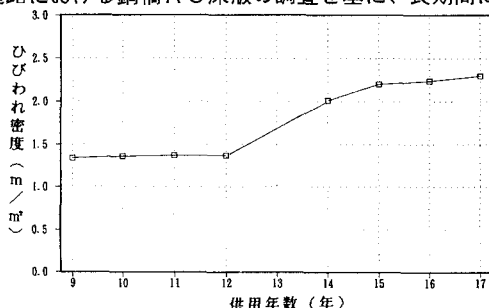
図-1 ひびわれ密度の変化(ひびわれ密度法)

- ① ひびわれ密度は供用年数に伴い増加している。
- ② 損傷ランクの高いパネルほどひびわれ損傷の進行が早い。なお、供用13年目を境として進行速度が変化している。
- ③ パネル損傷率は、毎年約2%(約350パネル)増加している。
