早稲田大学 正会員 浜田 政則 佐藤工業 正会員 吉田 望  
清水建設 正会員 田蔵 隆 早稲田大学 若松加寿江  
横浜国立大学 正会員 規矩 大義

**1. はじめに** 1994年1月17日午前4時31分(現地時間)、ロスアンゼルス北西部のサンフェルナンドバレーにマグニチュード6.8の地震が発生し、震源直上の町ノースリッジを中心に米国災害史上最大規模の被害が発生した。筆者らは、本震の2週間後および2ヶ月後に現地調査を行い、本震および3月20日の余震(M=5.3)による被害状況を視察した。本文では、震央の北東約10kmに位置するバンノーマンレイク周辺の被害状況について調査した結果を報告する。

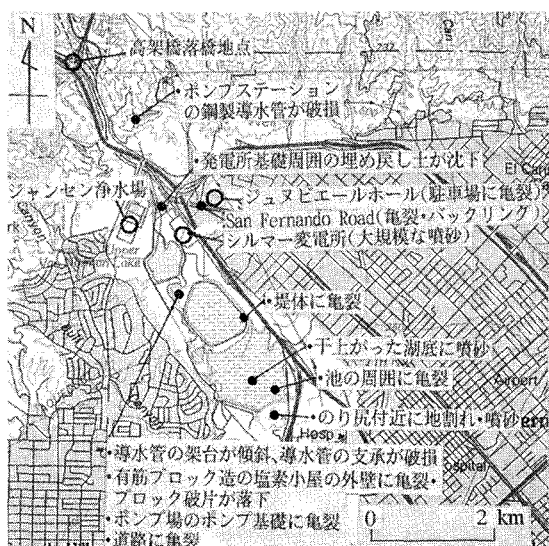
図2 バンノーマンレイク周辺の被害

災後は貯水されておらず、湖底の東部に小さな池が認められるのみである(図2)。今回の地震でも、湖の周囲や現在では干上がっているLower Lakeの湖底部に地割れや噴砂を生じた。図3にLower Lake南側ののり尻付近で採取した噴砂の粒径加積曲線を示すが、細粒分を34%含む砂である。Lower Lake北部には、堤体に無数の亀裂(大部分が幅3cm以下)を生じた。Lower Lakeの北側には、大小2種の導水管(高架)が通っており、架台の基礎周囲には噴砂が認められた。しかしながら、直径2m程度の太い方の導水管には被害は全く認められなかったのに対して、直径80cm程度の細い方の導水管の架台の基礎と地盤の間には振動変位によると思われる隙間(最大約25cm)を生じ、架台が傾斜して取付支承が破損しているものもあった。両者の被害の違いは、基礎の深さによるものと思われる。以上のほか、周辺では図2に示すような被害が認められたが、1971年の地震に比べて総じて軽微であった。

なお、図中の塩素小屋は本震で亀裂が入った箇所をモルタルで補修してあったが、新たにブロックに亀裂が入り、ブロックの破片が落下するなどの被害が認められた。これは、調査の前日の4月20日に発生した余震によるものと思われる。

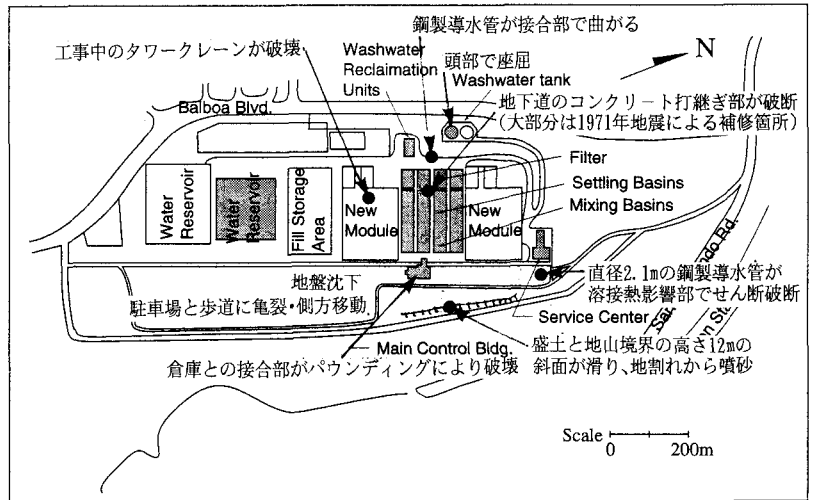
図4 ジャンセン浄水場の被害

浄水槽や貯水槽、コントロールビルなどに垂直および水平方向の変位を生じ、不同沈下、配管類の破損・変形、浄水槽の支柱の亀裂、地下道のコンクリート打継ぎ部の離れなどの被害を生じた。復旧に際し、グラベルドレインや沖積層(液状化層)の置換、地下水位低下などの対策を行っている。今回の地震では、図4に示すような被害を生じたが、その程度は前回に比べてはるかに軽微であった。コン

トロールビルで観測された強震記録は、上下動が卓越しており最大1.62gを記録したとのことである。また、3月20日の余震によって、正面玄関のはめ殺しガラスが破損したり、本震によってできた地下道のコンクリート打継ぎ部の離れ(2~3cm)に充填したモルタルが剥離し落下するなどの被害を生じた。図2に敷地内の3箇所で採取した噴砂の粒径加積曲線を示す。図には、1971年地震の際に液状化したと推定される沖積層の粒度分布<sup>2)</sup>も併せて示すが、噴砂は沖積層とは若干異なる粒度分布を示しており、今回液状化した土層に関しては今後詳しい検討が必要と思われる。なお、図中の噴砂のうち、タンクの基礎周りで採取した砂はタンクを塗装し直した際のサンドブラストであるとの説もあるが、粒度特性は他の噴砂と類似している。
