近年、活線下でエレメント（パイプルーフ、角形鋼管、URTエレメント、PCルーフ、他）推進を行って線路下横断構造物を構築する工事が急増している。この種の工事では、エレメント推進時に少なからず軌道狂いが生ずる。そのため、一般には、計画的に徐行を行い、安全の確保に努めている。この徐行速度を適正に設定するためには、推進工法に伴う軌道狂い量の推定が必要である。その第一段階として、横浜線相原・片倉間都計道B v新設工事において、URTエレメント推進時の地中変位及び軌道変位を計測し、軌道狂いの発生の実態を把握した。

図1. 都計道B vの断面図（道路直角方向）

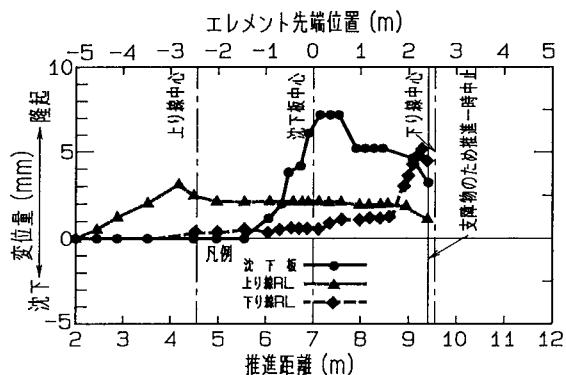
図3. エレメント先端位置と変位量の関係
(エレメント推進方向)

図3には、No.7エレメント推進時のエレメントの先端位置と軌道及び地中変位の状況を示す。地中変位は、エレメント先端が沈下標識の1.5m手前に来た時点から隆起が始まり、最大7mm隆起した。その後、沈下標識は沈下を示したが、完全には戻らず、残留変位が生じた。また、下り線下では、支障物により推進が妨げられ、軌道が急激に隆起した。

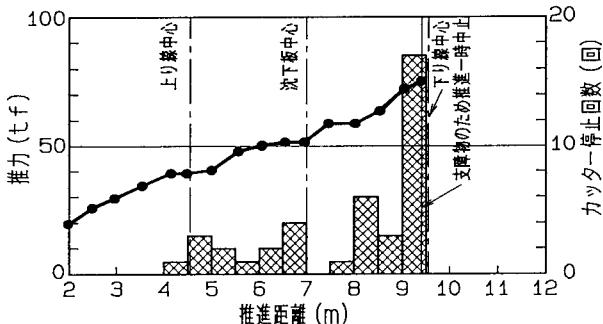
図4. エレメント推進距離と推力及び
カッター停止回数の関係

図4には、No.7エレメント推進時の推力及び50cmおきのカッター停止回数を示す。推進長が長くなるにつれ周辺摩擦が増加し、推力は大きくなつた。また、機械で排出できない支障物がある場合には、カッターが頻繁に停止する。本エレメント推進時には、9.30~9.45mの間に13回カッターが停止したため、カッターを引き抜き、障害物の撤去を行つた。

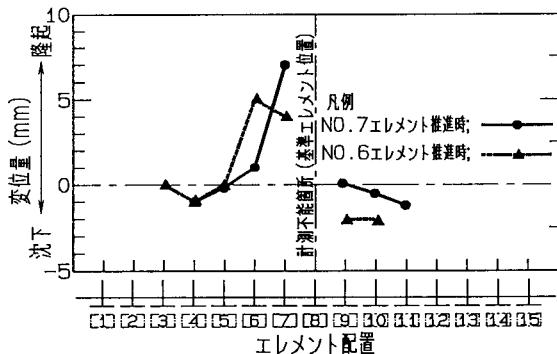
図5. エレメント配置と変位量の関係(線路方向)

図5には、No.7及びNo.6エレメント直上の地中変位が最大変位を示した時のエレメント直上の地中変位を示す。この図から、地中変位は、推進エレメント近傍にしか発生しないことがわかる。
