武蔵工業大学大学院 学 田中秀樹  
武蔵工業大学土木工学科 正 片田敏行  
武蔵工業大学土木工学科 正 末政直見  
武蔵工業大学土木工学科 正 目黒栄治

### 1. まえがき

### 2. 福井地震によって生じた地変<sup>4, 5, 6)</sup>

### 3. 航空写真による噴砂状況調査結果<sup>6)</sup>

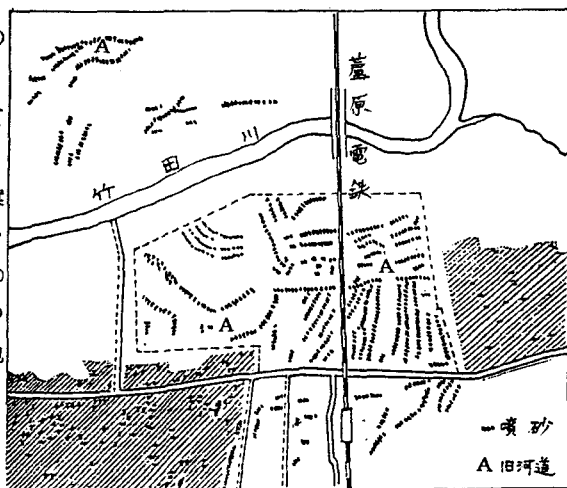
福井地震では地震直後に進駐軍によって福井平野の航空写真が撮影されている。撮影された地域は当時の松岡町から武生町（約5千分の1の垂直写真）と三国町から塩屋村（約1万分の1の垂直写真）である。この写真を用いて地理調査所により噴砂の状況が調査されている<sup>6)</sup>。その調査結果である九頭竜川支流の竹田川流域近辺に於ける噴砂の状況（図-1）が文献6）に記載されている。以下、その中で興味深いと思われる記述を示す。なお、参考のために調査された地域の地勢を図-2、3に示す。

航空写真より見た、この地域における噴砂及び噴砂孔の状況は一樣ではなく、大きく次の三つのタイプに分けられる。最も特徴的なのは、線状または波紋状に連なって現れる噴砂である。次に多いのが火山の噴火口のような形状をした小円形の噴砂で、個々に独立して存在する。白色と灰色の2種類がある。白色の噴砂は波紋状噴砂と同一の地区に見受けられ、灰色の噴砂は概ね波紋状噴砂の存在しない区域に各個独立して見受けられる。第3は波紋状噴砂の存在する地区にときどき生じている田全面にわたる噴砂がである。このケースでは、田が道路又は畦に接する一方側が特に噴砂が著しい場合がかなりある。

図-1 福井地震における九頭竜川支流の竹田側流域（京福電鉄三国芦原線本荘駅付近）の噴砂孔分布状況<sup>6)</sup>
