## III-323

## 1994年ノースリッジ地震における液状化調査

飛島建設㈱ 正会員 ○ 沼田淳紀  
正会員 森伸一郎

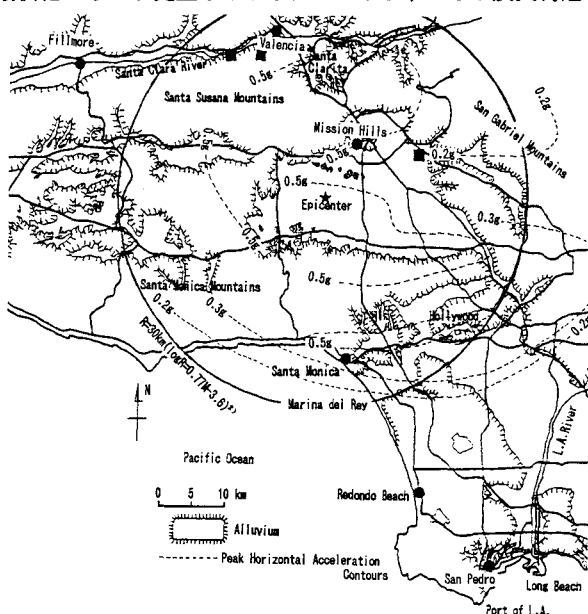
図-1 液状化発生地点(●:筆者が確認, ■:文献1)より

液状化発生地点を図-1に示す。ここで示した液状化地点は、全て噴砂の発生が認められたところである。図中には、沖積地盤の分布と最大水平加速度分布のコンター<sup>2)</sup>も併記した。大きな地震動が生じているにもかかわらず、液状化地点はかなり少ないことがわかる。これは、ロサンゼルスが雨量の少ない地域で、加えて、海岸線は海岸段丘となっておりその上に都市が広がっているため、沖積地盤といっても地下水位は低く、そもそも液状化しにくい地盤が多かったためと考えられる。図-1に示した液状化地点は、その中でも地下水位の高いと考えられる地点である。地震動による被害範囲は、概ねサンフェルナンドバレーとサンタモニカ山地南側に限られるが、液状化はそれよりも遠方で生じていることがわかる。

図-1には、栗林・龍岡らによって求められた液状化が発生する限界震央距離<sup>3)</sup>(30km)を示す。栗林・龍岡らが求めた範囲よりも遠方で液状化が生じていることがわかる。最も遠方で液状化の生じた、サンパドロのロサンゼルス港(約58km)とレドンドビーチ(約44km)はいずれも海岸埋立地の液状化であり、近年の大都市を襲った地震の特徴のひとつ<sup>4)</sup>と捉えることができる。今後、日本での地震を想定した場合にこのことが大きな課題になると考えられる。

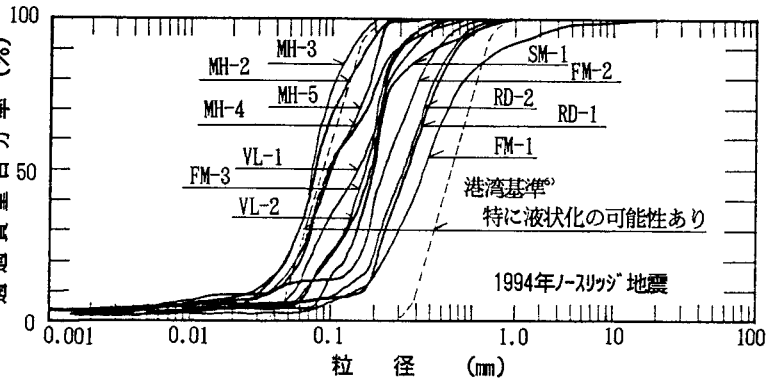
図－2 液状化で生じた噴砂の粒度組成

液状化で生じた5地域12地点の噴砂について物理試験を実施した。全試料の粒度分布を図-2に示す。図-2には港湾基準に示される特に液状化の可能性ありの範囲<sup>5)</sup>も示した。

一部を除き一般に液状化しやすいといわれる粒度組成であることがわかる。港湾基準の

範囲より細粒であった噴砂が採取されたのは、1971年のサンフェルナンド地震で液状化により堤体上流側が崩壊したとされる<sup>6)</sup>サンフェルナンド下ダム（現在このダムは貯水されていない）の堤体上流側の法尻付近で、細粒分含有率が53%でシルトに分類されるものもあった。今回液状化した層は、堤体上流部の堆砂地と考えられる。

いはあるが、浚渫土の埋立と同様に分級作用を受けた土粒子が水中で緩く堆積したものと考えられ、このようなところで細かい粒度組成の噴砂が生じるのは、今までの海岸埋立地での液状化事例<sup>4)7)</sup>と類似している。
