## 1994年ノースリッジ地震被害と地盤の関係

鉄道総合技術研究所 正会員 那須 誠

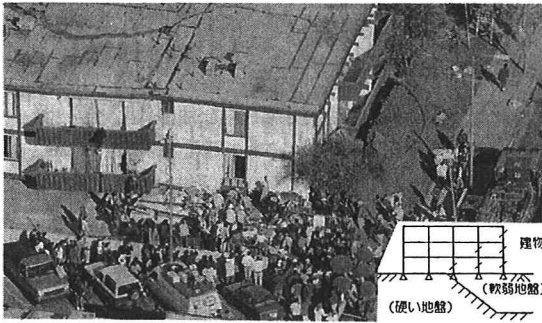
図2 メドゥズアパートメント（図1のA）<sup>1) 3)</sup>

(1) 3階建が2階建のようになったアパートメントの崩壊(図2<sup>3)</sup>)は、広大なアパートメントの一角だけで生じた(図3<sup>4)</sup>の左下)。アパートメントは良好地盤と昔の窪地あるいは湿地や沼沢の埋め立て地等に跨がっていて、不同変位が生じて被害を受けたことが考えられる。このように建物の一部だけが壊れた例は日本でも1968年十勝沖地震のとき八戸東高校等でみられる<sup>5)</sup>。

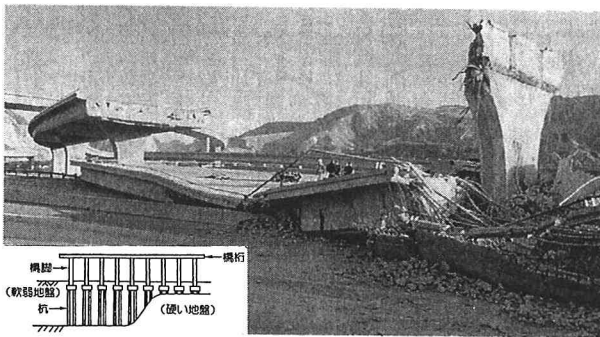
図4 5号線と14号線のインターチェンジ（図1のB）<sup>1) 8)</sup>

(2) 1971年サンフェルナンド地震<sup>6)</sup><sup>7)</sup>でも落橋等が生じた、5号線(エルデングートフリーウェイ)と14号線(アンソロパルフリーウェイ)のインターチェンジで、橋桁が落下し橋脚が橋桁を突き抜けた(図4<sup>8)</sup>)。被害は山から谷に出た所で生じた(図5<sup>4)</sup>)。山は地盤が良く谷には軟弱地盤があって、地震時に不同変位が生じて橋軸方向に橋が伸張し連続桁が橋掛かりから外れて落ちて、橋脚が橋桁を突き抜けたことが考えられる。

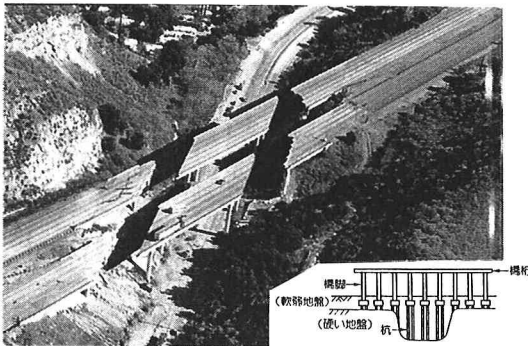
図6 5号線（図1のC）<sup>1) 9)</sup>

(3) 5号線(エルデングートフリーウェイ)<sup>13)</sup><sup>14)</sup>の橋桁は谷間の真ん中でなく谷斜面上の取り付け部で被害を受け谷直上の橋桁は無被害で残った(図6<sup>9)</sup>)。ここの谷は軟弱地盤が堆積する埋没谷で、地震のとき埋没谷の軟弱地盤が両側の地盤の良い山より大きく動いたため、被害が発生したことが推定される。

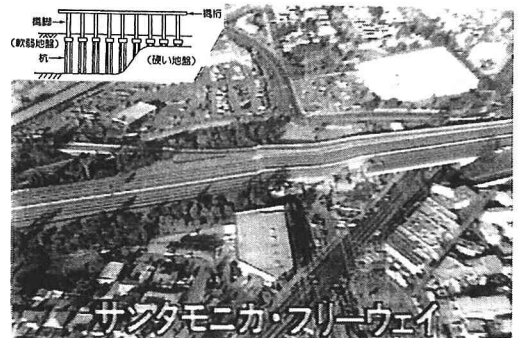
図7 10号線（サンタモニカ・フリーウェイ，図1のD）<sup>1) 4)</sup>

(4) 10号線(サンタモニカフリーウェイ)の変状が木の生えた小高い丘のような所から低い所に出た所で生じた(図7<sup>4)</sup>、ワントン通りとの交差点と思われる)。小高い丘は地盤が良く低地は地盤が軟らかい所で、被害箇所は硬軟地盤の境界部と推定される。

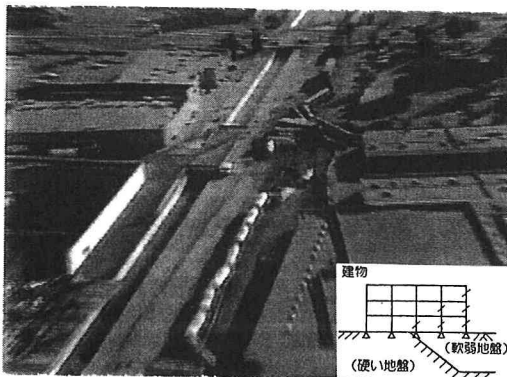
図8 貨物列車の脱線転覆<sup>1) 4)</sup>

(5) 脱線転覆した貨物列車(科-車)の線路に沿って真っ直ぐな川(ク-ク)がある(図8<sup>4)</sup>)。この川は昔からあれば蛇行していた筈であり、その蛇行跡の埋め立て地が軟弱地盤で地震時に大きく動いたため貨車が脱線転覆したことが推察される。また、線路の左側の大きな建物のうち線路近傍の一部分だけが崩壊した(図9<sup>4)</sup>)。この崩壊箇所は川の蛇行跡埋立地で地盤が軟らかく地震時に大きく動いたことが考えられる。
