## III-441

## 国道231号北海道太島内における岩石崩落発生機構の推定

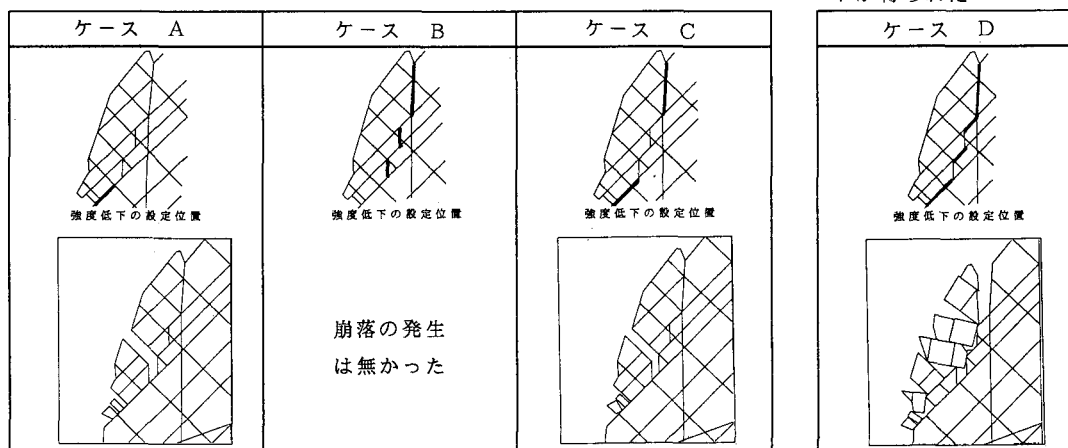
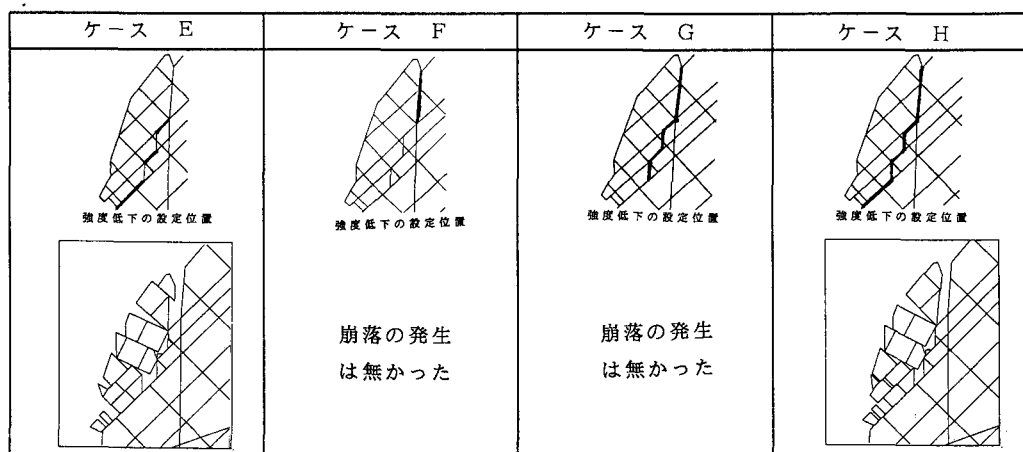
図-4 シミュレーション結果

2. で示した踏査の結果に基づいた2次元崩落シミュレーションは次のようである。対象断面は崩落岩塊の奥行きが最大となる重心付近を選定した。用いた解析コードUDEECの詳細はここでは省略する。モデル化は、図-3に示すように層理面B-0、B-1、B-2は流れ盤方向に傾角45度の不連続面とした。さらに層理面を含むこれらに平行な不連続面群とその不連続面群に直行する不連続面群による単純な不連続面系とした。2. の結果から推定される崩落要因が崩落面となった亀裂面の複合的要因によるせん断強度の低下にあることから、本報では不連続面の弱体化をせん断強度の低下で表現した。シミュレーションの順序は、2. 3) ①の結果から想定した風化帯の考慮を出発点として崩落モードが岩盤滑りである点を踏襲しつつ、最終的な崩落の引き金を特定する方向で図-4のように3ステップ全8ケースを実施した。各ケースは崩落面部分に強度低下箇所を想定し、それぞれのケース対する崩落過程をシミュレートした。

2. と3. で得られた事実を基に考察すると、1) 層理面B-0、B-1は、2. よりせん断強度が著しく低下した可能性があり、シミュレーションの結果でも崩落への影響はケースD、ケースE、ケースFを比較すると垂直方向よりも層理面方向崩落面の強度低下の方が大きいようである。2) ケースG、ケースHを比較し、またケースAを参照しても、層理面系の中でも特にB-0面下端の強度が十分であれば崩

落は発生せず、不十分であれば滑りが発生している。以上より、崩落発生機構を推定すると、崩落面は全体に渡り強度が低下していたものの、最終的には崩落岩塊下部に位置する凝灰質砂岩薄層付近が強度低下を起こし、これが引き金となって崩落が発生した可能性が考えられる。
