## III-778

## 既設橋台に近接した下水道工事における地盤改良

J R 東日本 東京工事事務所 成田昌弘

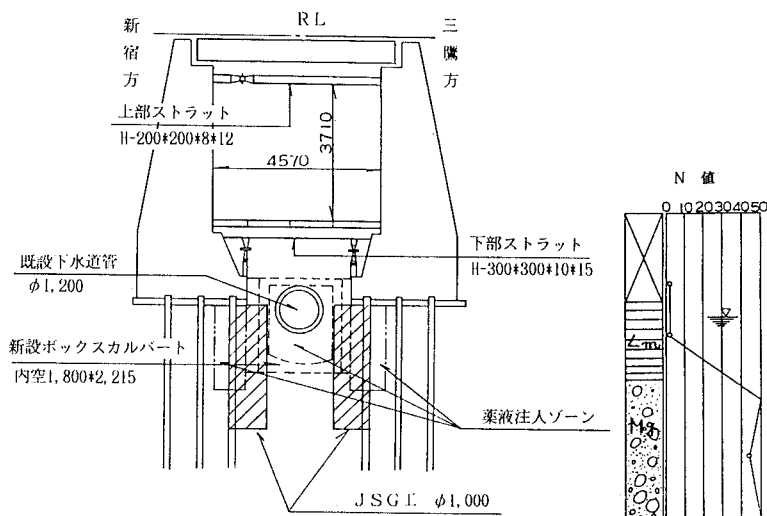
図1 工事概略図

しかし，橋台直下への薬液注入を施工したところ，橋台は徐々に沈下を始めたため，地盤改良の工法，範囲を変更して，橋台の安定性を損なわないようにして，施工を行った。図1に工事概略図を示す。

地盤改良工法は、推進時の側部地盤の安定化及び橋台の長期的な沈下防止が要求されるため、様々な工法を検討した結果、高強度で確実な改良体の造成ができる高圧噴射攪拌方式のJSG工法を選定し、橋台底部に基礎としての効果を期待して橋台底板部を支えるような範囲(図1に示した斜線部)とした。

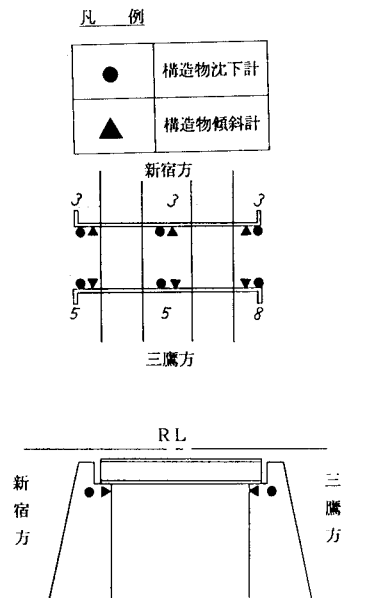
図2 計測位置と注入後の沈下量(mm)

図2に示すとおり，起点側（新宿側），終点側（三鷹側）の橋台上部に沈下計，傾斜計を各3箇所ずつ設置し，推進工に先立つ地盤注入工の前から計測を行った。

ところが、地盤注入を開始したところ、終点側の沈下計が、沈下傾向を示し、収束がみられなかった。また、軌道面のレベル測定によっても、約8mmの沈下が確認されたため、早急に対策工の検討を行うこととした。なお、同時に橋台の傾斜を計測していたが、傾斜角は1分程度で増大する傾向は見られなかった。図3に最大沈下を示した計測地点の沈下量の経時変化を示す。また、図2の平面図に示された数字は地盤注入完了後の沈下量(mm)を示すものである。

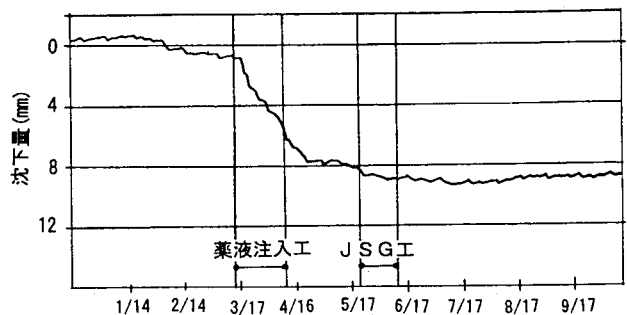
図3 最大沈下量発生部の経時変化

- ①橋台は大正9年に竣工しており、72年を経っており、老朽化が著しい。
- ②橋台の基礎として、松杭が用いられているが、杭頭は地下水位より上であり、腐食している可能性が高く、橋台と一体化していない恐れがある。このため、松杭の支持力はほとんど期待できない。
- ③現地地盤は非常に軟弱であり、鋭敏な粘性土であると考えられる。このため、注入時の削孔および注入材の割裂貫入により、地盤を乱し支持力を低下させてしまった可能性がある。
- ④推進工の切羽部は既設ヒューム管の埋戻し砂であり、注入材が橋台基礎部に廻らず、この部分に入ってしまった可能性がある。
- ⑤橋台は3分割で施工されており、線路直角方向の剛性が余り高くなかった。このため、部分的な注入による地盤の攪乱の影響を受けやすかった。
