## 地山補強土工法の長期安定性に関する一考察

日本道路公団試験研究所 正会員○松山裕幸

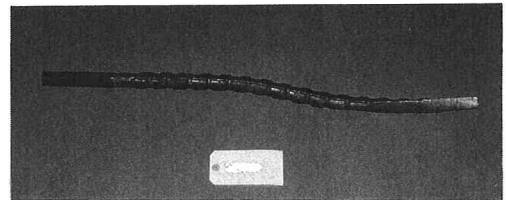
調査結果では、写真1に示すように補強材に曲がりなどの変形が見られる。表2に採取箇所の補強材の諸元を示す。補強材の曲がりは向きや深さなどまちまちであるのでその機構は単純でないことが予想されるが、補強材が効果的に作用していることを裏付けるものである。一方、補強材の腐食度の定量的評価を行うために腐食面積率で表現した。腐食面積率とは頭部と一般部で10cmごとに区分して観察し、腐食している部分の面積の割合を百分率で表したものである。腐食面積率を補強材の地表面からの深さに対してプロットしたものの一例を図1に示す。腐食は頭部約30cmの範囲で激しく、地表面から

写真 1 補強材の曲がりの状況

③ 補強材は多くの場合、曲げを受けた状態で置かれている。

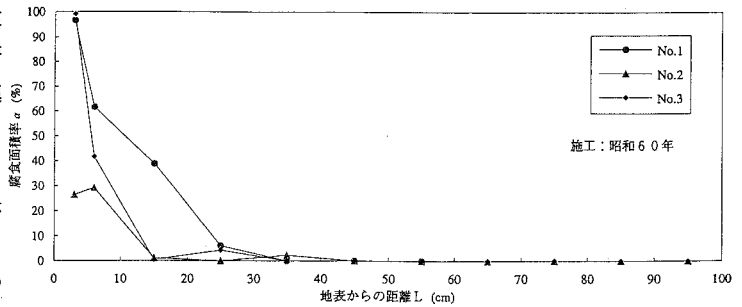
図 1 補強材の腐食調査結果

離れるに従い減少し、深部では腐食は見られなかった。頭部の腐食が著しい原因としては、グラウトの充填が不十分であるためと考えられる。

① 補強材頭部のグラウト充填性に関して、多くの場合不十分であり、この部分の補強材に腐食が発生している。

② 今回の調査における腐食の範囲は地表から30 c m程度までであり、深部では腐食は見られなかった。

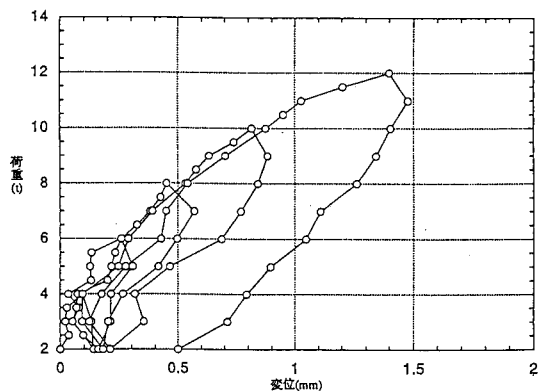
図 2 引抜き試験結果

試験は、油圧ジャッキの保持と装置と地盤との馴染みを確保するため、1～1.5 t o nで何回か繰り返し載荷し、2 t o nより測定を行った。試験最大荷重は、補強材の降伏荷重を考慮し、12 t o nとした。この結果を図2に示す。これより以下のことがわかる。

① 載荷荷重の範囲では、補強材の降伏や引き抜けは見られず、現状でも鉄筋及びグラウトが十分に機能している。

② 10 t o n 載荷時点の変位は、数mm程度であり、現状でも十分に抑止力を発揮できる。
