急曲線外軌側のレール波状摩耗の実態調査

四国旅客鉄道	正会員	西本	正人
四国旅客鉄道	正会員	東矢	英二
鉄道総合技術研究所	正会員	長戸	正二
鉄道総合技術研究所		小倉	英章

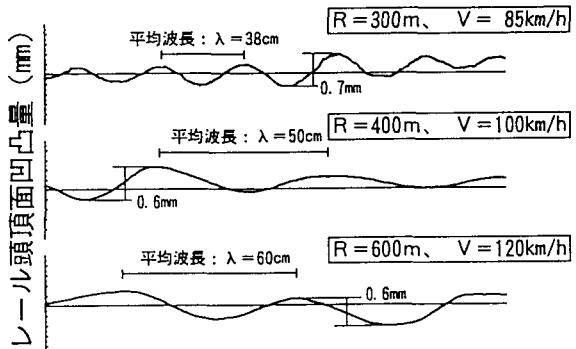
図1 各曲線別のレール頭頂面凹凸の測定波形例

各曲線別に測定されたレール頭頂面凹凸波形チャートを重ね合わせトレースしたものを図1に示す。図よりレール頭頂面での周期的な波状摩耗の形態が顕著に確認でき、曲線通過速度に比例して波長が長くなる傾向が認められる。また、曲線半径600mの外軌側レールについて基準板式レール断面測定器により測定したレール断面形状測定結果（図2）から、レール頭頂面凹凸の山部と谷部でレール頭部の水平摩耗量及び側摩耗量の差異が認められる結果となつた。このことから、継目部付近ではレール凹凸による輪重変動だけでなく横圧変動もあることが確認できた。

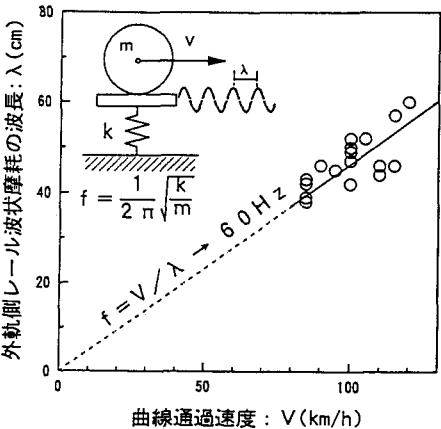
図3 波状摩耗の波長と速度との関係

各曲線毎に測定されたレール頭頂面凹凸波形チャートをもとに、各凹凸の波長を読み取り曲線通過速度との関係を図3に示した。図3では波状摩耗の波長の速度依存性が顕著に認められ、図中点線で示した60Hz (\approx 曲線通過速度(m/s) ÷ 波長(m)) の傾向線と概ね対応する結果となった。ここで、継目部を車輪が通過する際に継目の不整(継目落ち、目違い等)や軌道支持ばねが不均一な状態にあると、車輪は大きな衝撃を受け加振をはじめ減衰するまでの間に輪重が変動することになる。特に、レール支持ばね及び車両ばね下重量が大きい場合や車軸上下支持ばねが固い場合にはその傾向が顕著になる。この場合の卓越周期はレール支持ばねと〔ばね下質量 + レール有効振動質量〕で構成される振動モデル(図3中に示した。)により求めることができ、レール支持ばねを60MN/m~120MN/mと仮定した計算値は概ね50~70Hzの範囲となるため、前述の60Hzともオーダー的に合致することが確認できる。

- (1) 2000系振子気動車導入後に発生したと推定される外軌側レール頭頂面の波状摩耗の実態調査を行った結果、波状摩耗の発生は主に単線区間の急曲線部(R600m以下)で発生しており、継目部を中心として波状摩耗が進行していることが判明した。
- (2) 波状摩耗発生箇所の継目部付近のレール頭頂面凹凸を測定した結果から、波状摩耗の波長は曲線通過速度(曲線半径)に依存することが確認され、その比から得られる振動数は概ね60Hzである。これは、レール支持ばねと〔車両ばね下質量 + レール有効振動質量〕で構成される振動系の固有振動数に概ね一致するものと推定される。

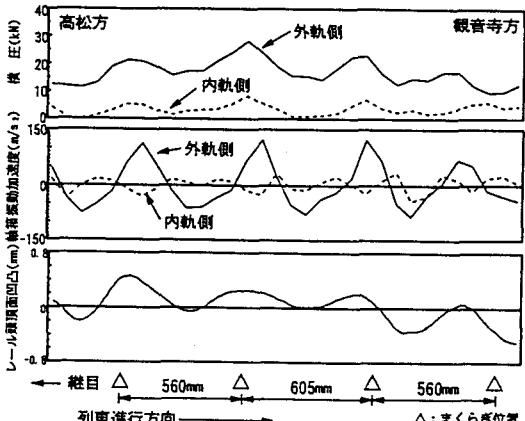
図4 各測定波形の対応例

8000系振子電車の走行試験時に著大横圧の発生には継目部付近を中心としたレール頭頂面の凹凸の影響が大きいと考えられたが、そのことを確認するために曲線半径600mについてレール頭頂面凹凸波形と軸箱振動加速度及び横圧波形を対応させた例(ただし、車上の輪重・横圧チャートの軸箱振動加速度の測定波形から継目位置を合わせたもので、レール頭頂面凹凸測定波形との位置関係については多少の誤差を含んでいる)を図4に示す。これより、レール頭頂面凹凸に起因した軸箱振動加速度及び外軌側横圧の変動が認められる結果となり、著大横圧の発生を抑えるためには波状摩耗の進行した箇所については速やかにレール交換を実施する必要があると判断した。しかし、レール交換後に同様の波状摩耗の発生が起こる可能性があるため、抜本的な対策が重要である。
