## 積雪寒冷地における半たわみ性舗装の供用性に関する調査

北海道開発局開発土木研究所 正会員 石田 樹  
 日鐵セメント株式会社 高林 佳孝  
 北海道開発局開発土木研究所 正会員 武田 祐輔

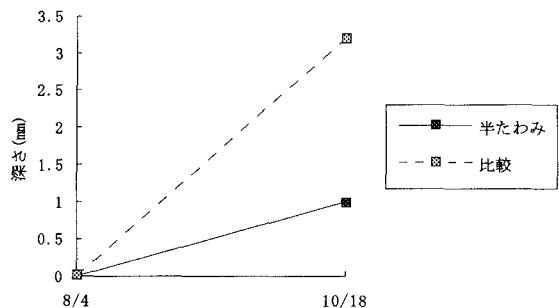
図1 最大わだちぼれ深さ

図1に、最大わだちぼれ深さを示す。各工区に設けた3本の横断測線の形状を計測し、各測線の最大わだちぼれ深さの平均値をその工区の代表値とした。

グラフから、半たわみ性舗装工区はアスファルト舗装工区に比べわだちぼれ抑制効果が高いことがわかる。

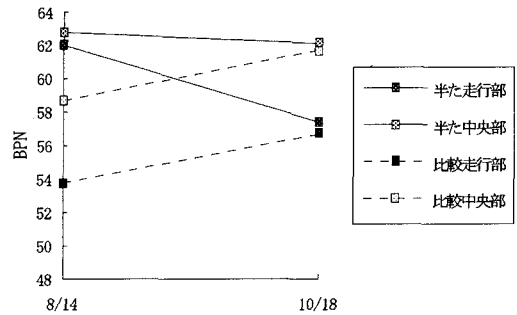
図2 滑り抵抗値(BPN)

図2に滑り抵抗試験結果を示す。試験は各工区の外輪走行位置3点、車線中央部3点で行い、それぞれの平均値を求めた。半たわみ性舗装はBPNが減少傾向にあるのに対しアス舗装は上昇傾向にある。これは車輪の通過によって半たわみ性舗装では路面が磨かれ平滑となり、アス舗装では細粒分がとんで粗面となったことによるものである。半たわみ性舗装は、現時点では安全上十分なBPNを有しているが、今後の変化に注意が必要である。

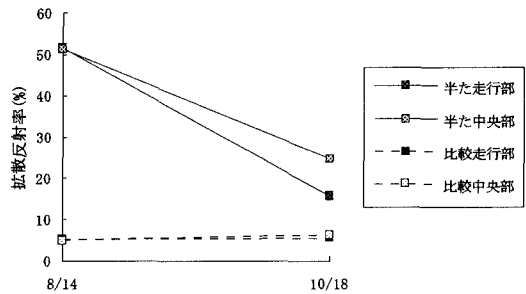
図3 拡散反射率

半たわみ性舗装はセメントミルクを使用しているため路面はかなり白く、視認性がよいことが期待できる。そこで路面の視認性の評価として拡散反射率の変化を測定した。拡散反射率とは、本来は区画線等の白さの程度の目安であり、真白な面では100%である。半たわみ性舗装は施工直後は約50%とアス舗装に比べかなり高い値を示しているが、その後急速に低下しアス舗装のレベルに近づきつつあることがわかる。このことから、半たわみ性舗装の高視認性は比較的短期間しか持続しないといえる。
