## V-337

## 路面下空洞における注入材充填後の追跡調査

建設省関東技術事務所 正会員 小池 賢司  
 (財)道路保全技術センター 正会員 種村 一朗  
 ジオ・サーチ株式会社 正会員 島野 好

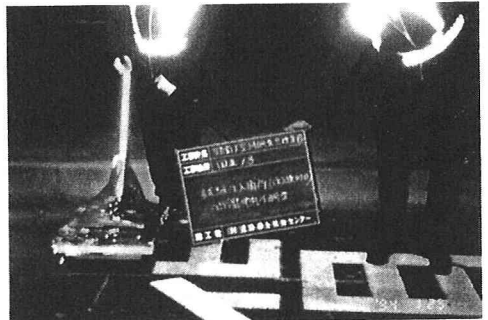
写真1 ハンディ型地中レーダー調査

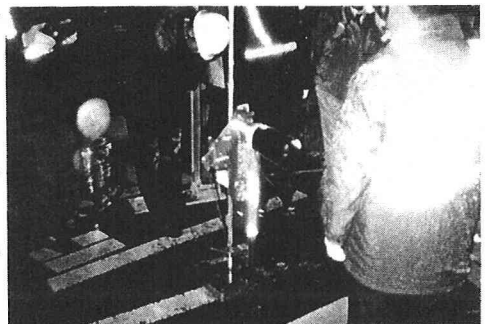
写真2 ドロースコップ調査

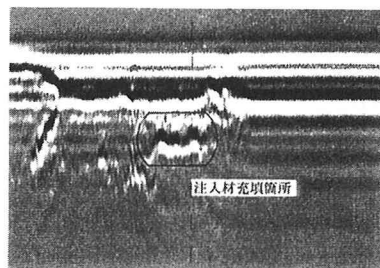
図-1 路面下空洞探査車データ

路面下空洞探査車による調査は、一次調査（概査）で検出された異常信号がどのような信号を示すかについて確認するために測定を行った。その結果、周辺路盤材とは異質の信号を示したが、空洞と判定される異常信号ではなかった。（図-1参照）

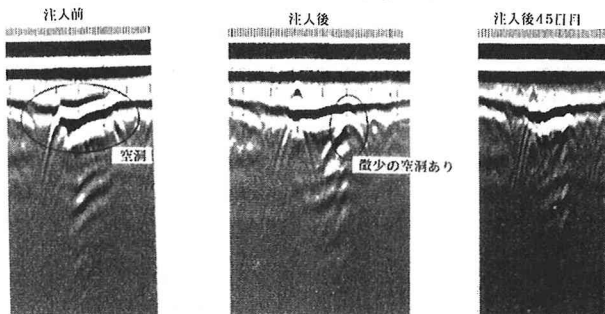
図-2 ハンディ型地中レーダーデータ

ハンディ型地中レーダーによる調査は、注入直前、注入直後、45日経過後の測定データを解析し比較を行った。注入直前データからは明らかに空洞が存在していることが確認できる。注入直後は注入された流動化処理土が不安定な状況であるために空洞上部部に微小空洞が残存している信号がみられたが、45日経過後のデータからは微小空洞信号はなく、注入された流動化処理土が固化し完全に充填されている状況が確認された。（図-2参照）

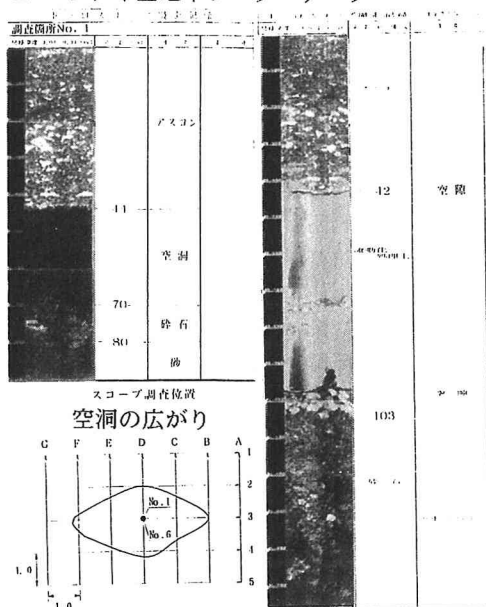
図-3 ドロースコープ調査データ

ドロースコープ調査は、流動化処理土が空洞内部に確実に充填されているかを検証するため注入前、注入後45日目と同一箇所でも調査を行い比較を行った。空洞中心付近の撮影記録よりアスコン直下に厚み34cmの空洞が存在していたが注入後45日目の撮影記録からは流動化処理土の厚さが約60cmあることが確認された。これは崩落した碎石が流動化処理土の重みで沈下したと思われる。空洞上部に微小の空隙がみられるとともに深部の碎石層にも弛みが確認されたことより、沈下が進行することも予想される。
