## V-400 3径間連続PC箱桁の補修と載荷実験

阪神高速道路公団 田坂 広

富士ピーエス 林 功治

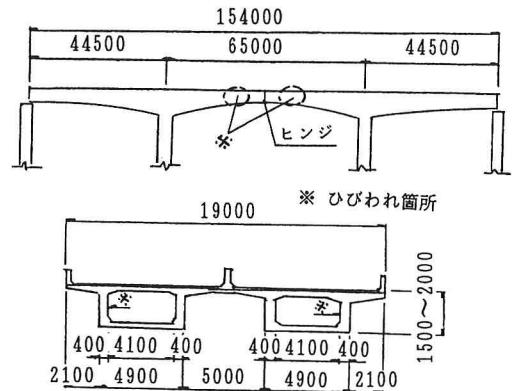
図-1 全体構造図及び損傷箇所図

- 1) ひび割れ発生箇所は、中央ヒンジよりほぼ左右対象なブロックで外ウエブ内側が顕著で外側へ貫通したものはない。
- 2) ひびわれ幅の最大は0.15mmで大半は0.10mm以下である。また、その深さは6cm～14cm（ウエブ厚40cm）である。
- 3) 追跡点検（発見以後年1回）の結果ひび割れ幅、深さとも著しい進展は見られない。

ひび割れ形態は、せん断ひび割れであり、計算上斜引張応力度の大きな範囲と一致している。ただ、その応力度は許容値以内であり主たる原因ではないと考えられる。また、材料分析の結果、低品質骨材の傾向があったが直接因果関係に結び付けるにはいたらなかった。種々の検討を行ったが、主たる原因の確定にはいらず、結局斜鋼棒の有効性等を含む数種要因が複合されて発生したものと考えられる。

以下の観点から、現在発生しているひび割れが急激に進行し、使用状態において急激な機能低下を招くものではないと考えるが、予防保全的に鋼板接着による部材耐力の向上を図った。

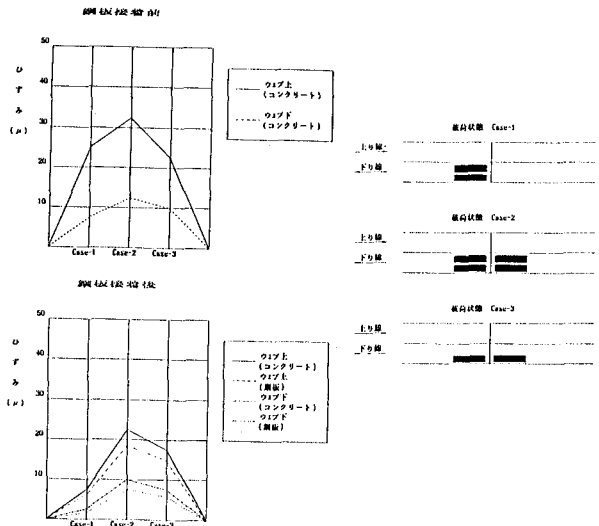
図-3 鋼板接着前後のひずみ

鋼板接着前後のひずみ値を比較するとコンクリートのひずみが鋼板接着後に約30%減少しており鋼板による補強効果がよく表れている。また、接着前のコンクリートひずみ値は理論値に近似している。
