明石工業高等専門学校 正会員 角田 忍
 (株)国際建設技術研究所 正会員 葛目 和宏
 (株)国際建設技術研究所 大西 拓

本研究は、超音波によるスペクトル解析法を実構造に適用した結果について考察を行ったもので、X線IP法、CCDカメラによる実験の結果との比較では今後有望な方法となる可能性を確認することができた。

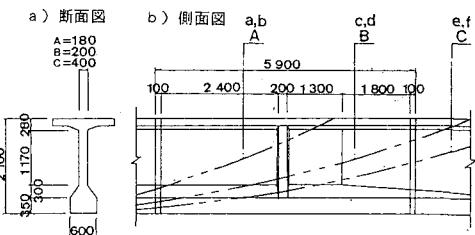
図-2 ポストテンション桁測定位置

実験は、ブロック工法により約25年前に架設されたPCポストテンションT桁橋（橋長37m、主桁ケーブル数15本）について行った。スパン中央部の腹部厚が18cmで中央にΦ4.5cmのシース管と12-Φ7mmのPC鋼材が配置されている（図-2）。腹部表面より電磁波法にてケーブル位置の探査を行いケーブル位置が確認された箇所の腹部厚18cm、20cm、40cmの位置について測定を行った。

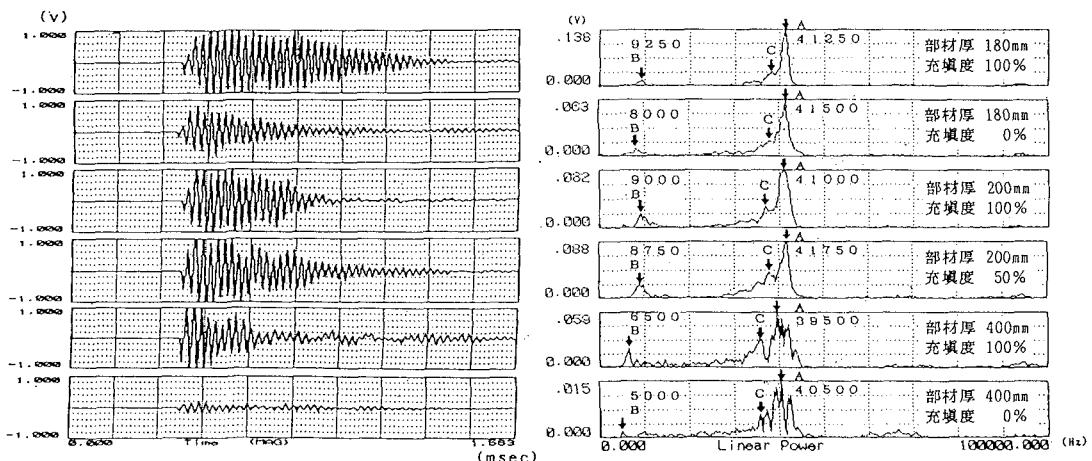
図-3 応答波形および応答スペクトル図

図-3に応答波形と応答スペクトルを示す。印加電圧および信号増幅率を一定に測定を行ったが、グラウト充填度が低くなると応答波形の振幅が減衰される結果がみられた。これは、シース内部が空洞の場合には、透過してくる超音波のエネルギーが屈折や散乱、吸収などによって減衰されるためであると思われる。応答スペクトルは、同じ腹部厚のものどうしを比較するとグラウト充填度が低くなると振動子の持つ共振周波数付近のピークAは高い周波数領域へと移動しピークBは低い周波数領域へと移動する傾向がみられた。計測

システムのみの応答スペクトルには、ポストテンション桁腹部の測定スペクトル図に観られた様に、共振周波数付近である41kHzにピークAが見られたが、その他には卓越したピークは観測されなかった。しかし、供試体や構造物を透過した波形には10kHz付近に厚み共振と思われるピークBが現れた。このピークは、測定伝播速度と腹部厚から計算した共振周波数に近い値を示しており、パルス波の繰り返しによっても共振する事を表したものと思われる。またピークAは、振動子自身の共振周波数であるが、有限振幅波の影響のように大振幅の弾性

波が伝播するにつれて空洞によるひずみが生じ、鋸歯状化し基本波成分のエネルギーが高調波成分に移っていくものと考える。また、シース部の空隙により弾性波の屈折・散乱が起こり高調波成分が発生するとも考えられる。以上のことからピークAは、グラウト充填度が低くなると高周波数領域へ移動し、厚み共振であるピークBはグラウト充填度が低くなると超音波の往復時間が遅くなるために低周波数領域へと移動したものと思われる。欠陥部のX線IP撮影、CCDカメラの代表的結果を写真-1に示す。空洞やシース管の形状まで鮮明に写し出されているのが判る。
