(株)奥村組 正員 ○寺田 道直 日本道路公団 正員 殿垣内正人
 (株)奥村組 正員 武田 光 (株)奥村組 正員 新田 宏基

このような背景から、筆者らは、画像処理によってトンネル壁面の地質情報を短時間で効率的に取得する方法を考案し¹⁾、先進導坑壁面の地質調査に適用した²⁾。今回、本手法を上信越自動車道五里ヶ峯トンネルの切羽前方探査に適用し、断層破砕帯の予知を試みたのでその概要を報告する。

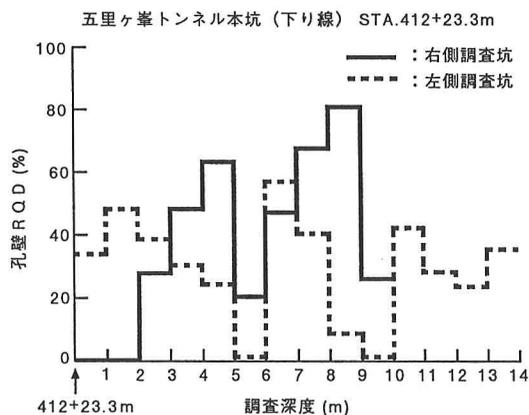
図-2 孔壁RQD分布

展開画像から、連続した亀裂面でコアは分離するものとして求めた孔壁RQDの分布を図-2に、その孔の削孔速度の分布を図-3に示す。図-2より、孔壁RQDは3~4mの間隔で周期的に大きく変化する傾向が認められ、ほぼこの周期で脈岩貫入による変質や破碎の影響を受けていると判断される。また、図-2と図-3の比較より、削孔速度は、孔壁のRQDが小さい亀裂の集中箇所や粘土化の進行箇所で大きくなる傾向が認められ、地山の有効な評価指標となり得ると考えられる。また、油圧ドリル(HD-150)による削孔時間は約80分/30m、探査の所要時間は約90分/30mで、施工サイクルに整合可能であると判断される。
