## P C 桁グラウト不良部の補修

阪神高速道路公団 正会員○杉江 功  
 同 下村 幸徳  
 大阪工業大学 正会員 小林 和夫

## 1. 補修の概要

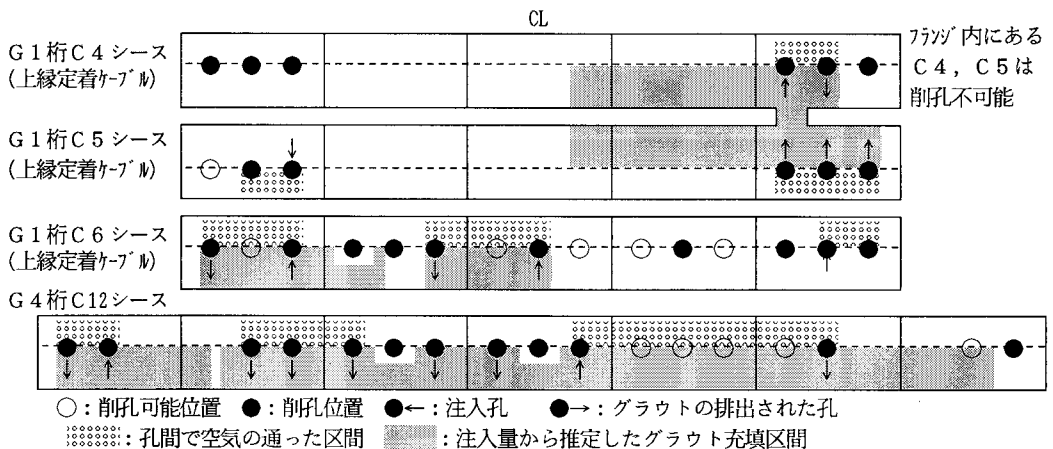
図-3 後注入状況の例

後注入結果を表-3に、また典型的なシースでの後注入状況を図-3に示す。不良区間を完全に充填できたものは、全不良部の69%で空気や水通しができても、グラウト材は通り難いところもあるようである。ただし、注入方向を逆にしたりすると、注入できた場合もあり、僅かに空いている隙間をカスが詰めているよう

な状況も推測される。また、G1桁C4では注入したグラウトがC5から排出されるなど、ブロック近くでシース間に通り道が存在するような状況も10カ所程度観測された。注入量から推定したグラウト不良区間は、G1桁C6のように空気通しの結果とは異なるものもかなりあった。これはグラウトが隣のシースに移ることからも分かるように、ジャンカなどかなりの量のグラウトが流れたためと考えられる。また、G4桁C12では空気は通らずグラウトが通るなど、シース以外に通り道のあるような状況もあった。

後注入は、基本的にシースの位置の低い不良区間から行い、支間中央側を注入孔としている。排出孔からグラウトが出てきたら排出孔を閉め、注入圧が $5\text{ kgf/cm}^2$ になり低下もしなくなってから注入孔も閉める。排出孔からグラウトが出てこない場合にも、同じ要領で行う。注入量は注入開始から排出されるまでと、排出されてから最終までを別々に求め、前者から排出孔より注入孔側の、後者からその反対側の注入区間を計算している。ただし、この値はシース内に全くグラウトの入っていない場合を想定しているので、グラウト不良の程度や他のジャンカなどに流れたものあり、参考値としてとらえる必要がある。
