## VI-228

## シールドの鉄道横断に伴う調査と計測

佐藤工業㈱大阪支店 正会員 藤塚豊裕 小林正人

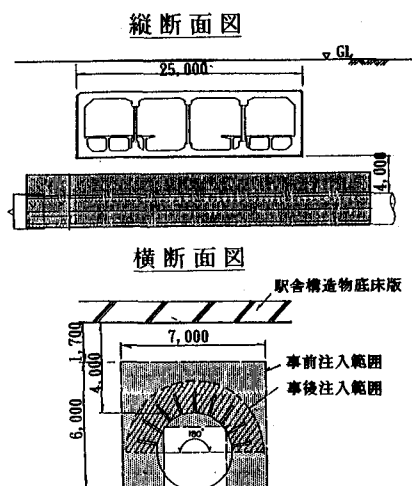
- ・構造物のクラックの度合いを把握する為、躯体の一部を斫り鉄筋の付着状況等を調査した結果、クラックはかなり見受けられたがコンクリートそのものの劣化は心配無いと判断した。しかし、シールド施工前～施工後の変化を継続して観測する為、クラック計を設置することとした。
- ・土留杭の根入れ長はランキン・レザールの式により算出した結果3.7mとなり、土留杭先端とシールド機との離隔が約0.2mとなる。杭打設当時の施工精度を考慮すれば判定が難しい。従ってシールド通過予定断面近くを対象に磁気探査(垂直)を行い調査した結果、鋼杭は無いと判定した。
- ・中間杭の有無についても同様に磁気探査(水平)を行った結果、鋼杭は存在しないと判定した。
- ・シールド掘進に伴う構造物への影響については、施工を始める前に構造物の挙動をFEM解析した。防護工を考慮しない場合で最大1.7mm、考慮した場合で最大1.4mmの変位が生じるという結果が出たが、構造的に對し大きな支障を来す程にはならない。しかし、この構造物(駅舎)がかなりの年数を経ている事と万一の事(切羽崩壊等)を考慮し防護工を実施する事とした。
- ・防護工はシールド掘進前に事前防護工としてテルツァーの理論により緩み範囲を算出し、門型断面で注入用立坑(内径6m、深さ20m)より水平施工による二重管複合注入で行った。

- ・事後防護工は、シールド通過後シールド通過による構造物の変化の傾向を観測し、その変状が落ち着いた時点(約40日後)でセグメント外周より上半部を放射状に施工した。工法は、非水ガラス系の超微粒子スラグを用いた単管ロッド工法で、特に浸透性と恒久性に優れたものを使用した。
