## 追跡調査による建設労働災害の事例研究

東京大学 学生員 石井貴仁  
東京大学 正員 渡邊法美  
東京大学 正員 國島正彦

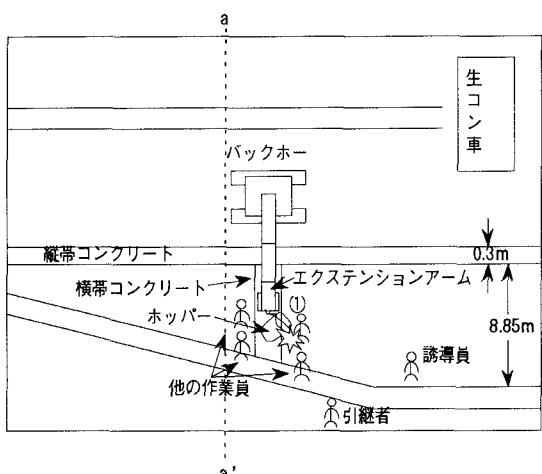
図1 事故現場平面図

ホッパーをバックホーで吊り下げるコンクリートを打設中、バックホーがバランスを崩した。その際、ホッパーが型枠上に落ち倒れたため、側にいたホッパーの関係者も含めて一次下請の作業指揮者がホッパーの下敷きとなり被災した。

- 1.コンクリート打設作業は、当日の朝、急に決まった作業であった。
- 2.コンクリートの到着が大幅に遅れた。
- 3.常駐元請職員が1人しかおらず、下請としては負担が大きかった。
- 4.被災者があと2日ほどで郷里に帰る予定であったため作業の引継を行っていた。
- 5.バックホーはそれまでの作業で使用していたものとは違う、小回りが利くが安定性がやや劣ったものであった。
- 6.バックホーのアームの長さが足りなかったためオプションがつけられていた。

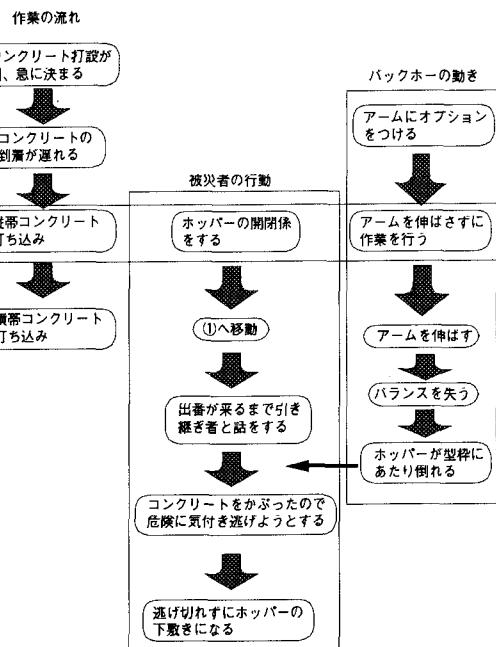
図3 事故発生までの流れ図（図1、2参照）

この事故に対して、被災者、発注者側担当者、現場代理人、事故発生時に現場で働いていた作業員への聞き取り調査を行った。その結果、次のような背景的な要因が明らかとなった。（図1～3参照）

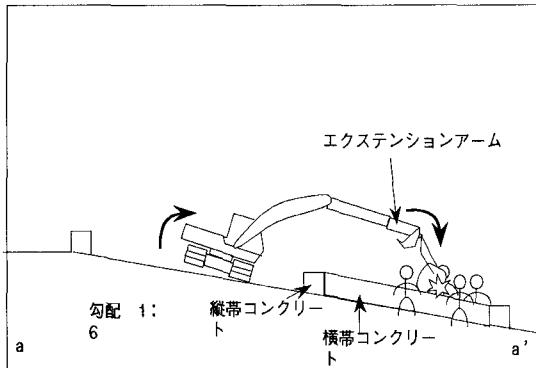
図2 a～a' 断面

- 7.被災者が引継者と話をしていてホッパーを見ていなかったこと。
  - 8.合図者が適切な指示を行わなかったこと。
  - 9.バックホーが斜面（下り向き）で作業を行ったこと。
  - 10.ホッパーがバックホーの許容荷重を越えていたこと。
- といったものがあった。
- 7~10のような事故に直接つながった原因を防止することも重要であるとは思われる。しかし、それと同時に1~6のような背景的な要因を見据えて、このような状況が事故発生に与える影響を分析し、必要に応じて取り除くことが労働災害防止の根本的な対策に求められると考えられる。
