（財）電力中央研究所

（現）東京都立大学工学部 ○正員 岩楯敏広

## 1. はじめに

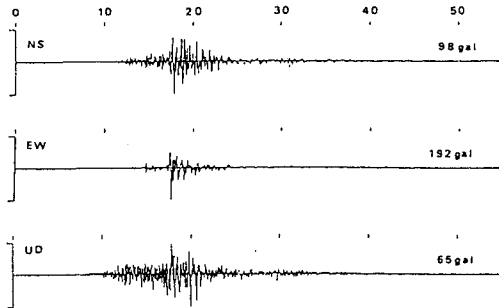
（1）地震の概要：① この地震（M7.8；震源深さ34km）は北海道の日本海側で発生した地震では最大規模のものでユーラシアプレートと北アメリカプレートの衝突により発生したもので、余震分布等から、断層の広さは南北方向100km、東西方向50km程度と推定される。② 奥尻島の岩盤上で行った余震観測では、最大余震（M6.5）を含む合計79個の余震を観測し、最大水平加速度約190galの強地震データを得た（図1、図2）。

図－1 奥尻島宮津における最大余震（M6.5）の記録

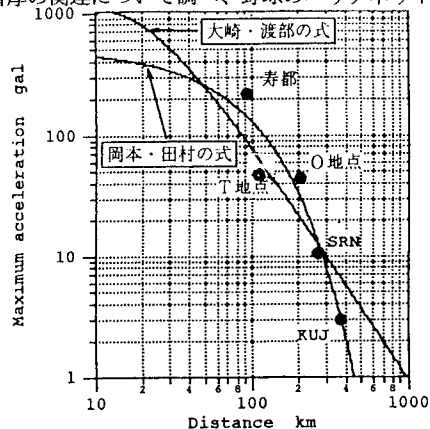
図－2 最大加速度と震源距離との関係

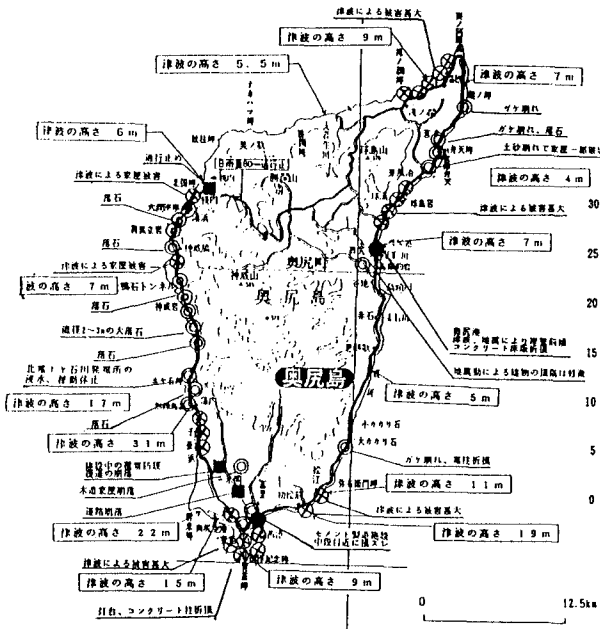
（3）地震・津波被害の概要（図3）：① 電力設備の被害としては配電設備（配電柱・柱上変圧器の傾斜、折損等約2600ヶ所）に集中しており、地盤の液状化や落石に起因しているものが多い。本道では停電が生じたが約5時間後（北檜山地区）に仮復旧され、長期的な供給障害には至らなかった。奥尻島では津波、落石等により配電柱や柱上変圧器等が壊滅的な被害（300ヶ所）を受けたが移動電源設備等により早急な復旧対策が図られ、4日後には停電がほぼ解消された（図4）。② 道路被害は、本道利別川沿いや長万部町、国縫町、大沼公園周辺等の軟弱地盤で多く見られた。被害の形態は、盛土の崩壊や沈下、路肩の亀裂や崩壊、又は道路表面の長手方向の波打ち等で液状化に起因したものが多い。③ 斜面崩壊は、奥尻島の北西部と東部道路沿いや本道の日本海側の道路沿いに多く見られた。落石、表層滑落型崩壊、深部滑落型崩壊、地滑りの4つのタイプがあり、その中でも過去の崩壊地跡で地表風化部が滑落した表層滑落型が多く、崩壊の反復性を示していた。奥尻港船着場の背後斜面のように、人的被害を引き起こした深部滑落型の大きな崩壊も見られた（図5）。これら崩壊が発生した箇所多くは急傾斜の斜面であり風化変質が進んでいた。④ 地盤の液状化による被害は、本道太平洋側の国道5号線（長万部～八雲間）沿いや北檜山地域の砂地盤で広く見られ、マンホールや給油所の燃料タンク、農業用水暗渠の浮き上がりなどを確認した。特に地盤変状を確認した中の沢小学校では、地盤の側方移動量の計測（最大160cm）と簡易貫入試験を行い、地盤変状の範囲と液状化層厚の関連について調べ、野球のバックネットや植生が、側方流動の抑制効果がある事を確認した（図6）。

図-3 奥尻島における被害状況

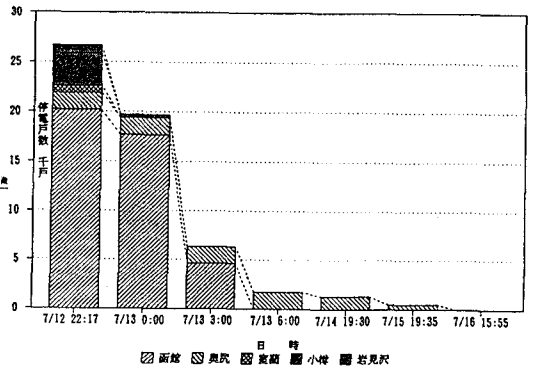
図-4 北電支店別停電戸数推移

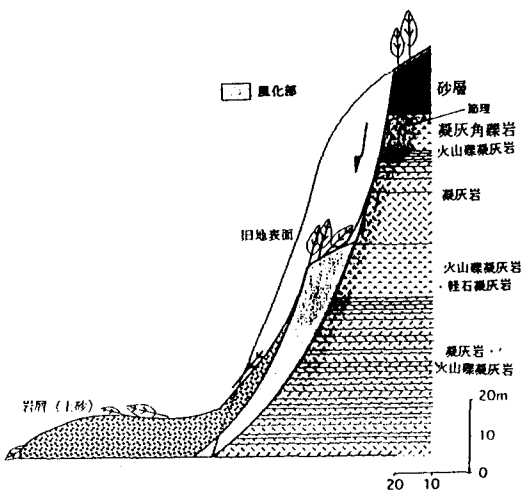
図-5 奥尻島フェリー発着所背後斜面の崩壊と地質断面図

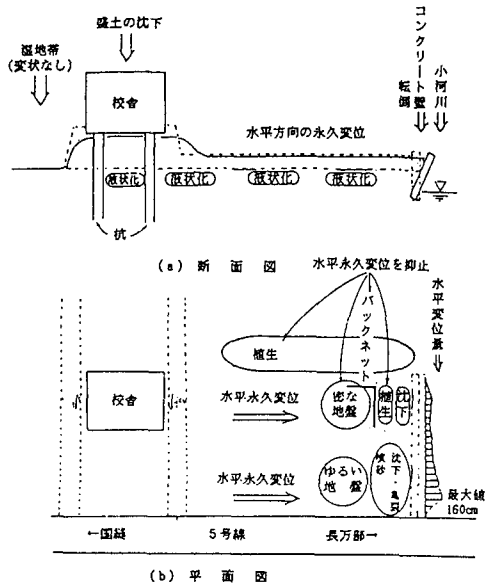
図-6 中の沢小学校の地盤の側方流動
