東京ガス（株） ○正員 山本貞明 大阪ガス（株） 正員 小川安雄  
 東京ガス（株） 正員 安藤広和 東邦ガス（株） 正員 笠井克紀  
 （社）日本ガス協会 正員 荒井英昭

1993年7月12日の北海道南西沖地震により長万部町でガス導管等の被害が発生した。（社）日本ガス協会は地震発生直後に調査団を現地に派遣し、ガス導管の被害状況等をできる限り詳細に調査した。本報告は、ガス導管等の被害状況を報告するとともに、噴砂、亀裂、陥没といった地盤変状および過去の地形変遷調査結果とガス導管等の被害状況との関連について考察を加えたものである。

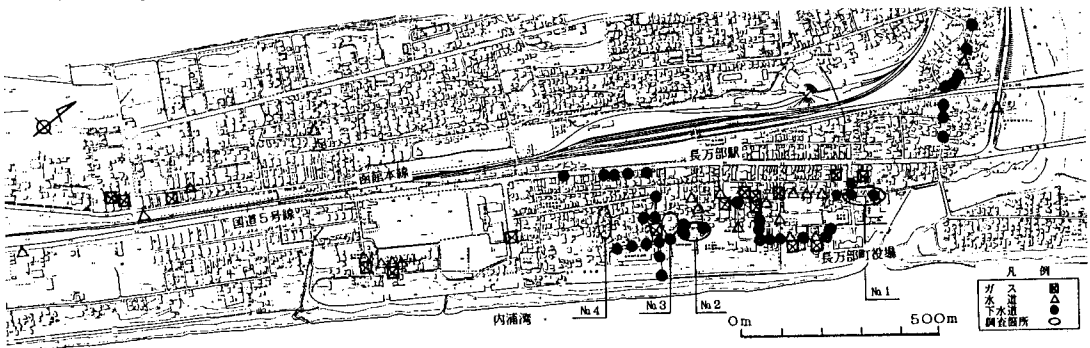
図1 長万部町におけるライフライン被害位置図

ライフライン施設の被害調査は、道路部に平行に埋設されている管路（ガスの場合：本支管）を対象に実施した。調査結果をもとにガス、水道、下水道の被害箇所をプロットしたものを図1に示す。図1に示すように、ガス、水道、下水道いずれも被害位置は国道5号線から海側の地域に集中して発生している。

ガス導管の被害としては何れもねじ接合あるいは機械的接合（抜け出し防止機構なし）部における亀裂あるいは抜け出しが中心であり、鋼管溶接部での損傷はなかった。<sup>\*1</sup>確認のため、液状化による下水マンホールの浮上や地盤の側方流動が発生した箇所におけるガス導管の変形や漏洩等の状況を試掘調査した。その結果液状化箇所（図1：調査箇所No.1～No.3）におけるガス導管の浮上は認められなかった。また、写真1に示すように地盤の側方流動箇所（図1：調査箇所No.4）においては溶接鋼管の変形が発生したが漏洩には至っていなかった。

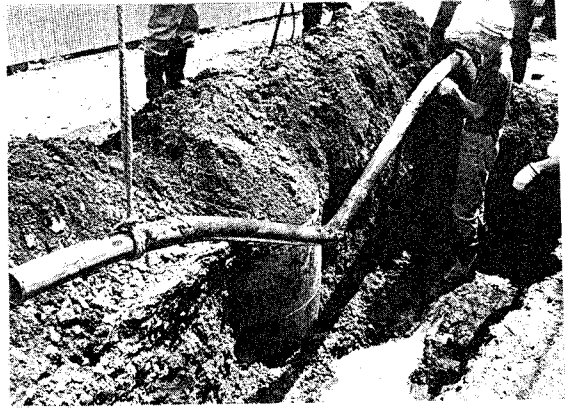
写真1 側方流動箇所におけるガス導管(鋼管)の変形

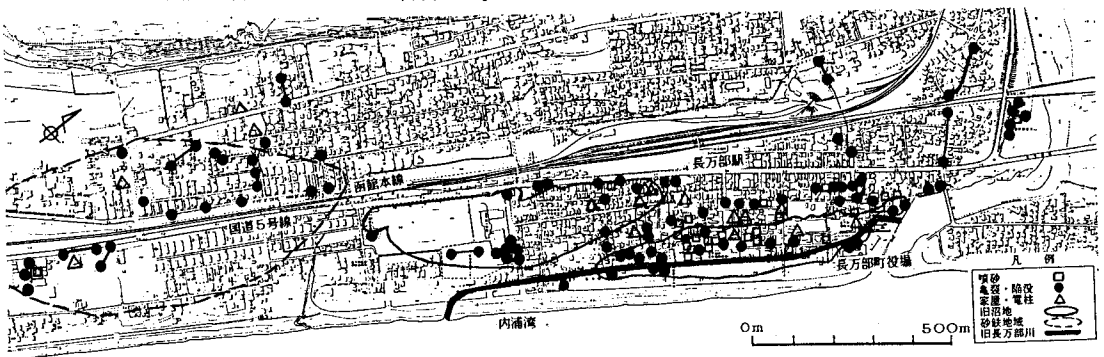
図2 長万部町における地盤変状等および地形変遷状況図

ライフライン施設の被害と関が高いと思われる地盤変状（陥没、亀裂、噴砂跡等）、建物被害、電柱被害および地形変遷調査を、ガス供給区域を対象に実施した。地盤変状、建物被害等は地震発生後直ちに現場踏査により、地形変遷については文献、資料および過去の航空写真\*\*等から調査を行った。調査結果を図2に示す。

図2に示すように、地盤変状等は国道5号線を挟んで海側および山側の一部の地区に集中して発生しており、ライフライン施設の被害地域と概ねよく一致していた。

文献、資料\*\*、\*\*によれば、図2に示すように地盤変状などが多く発生した地域は過去において河道、沼地あるいは砂鉄地域であったことが判明した。
