J R北海道 正 石川修一

## 1 はじめに

北海道では、昨年 1月15日に発生した釧路沖地震、7月12日に発生した南西沖地震と、二度にわたって甚大な地震災害を受けた。両地震による鉄道設備の被害は、釧路沖地震 441箇所、南西沖地震 144箇所、被害総額は24億円にのぼった。

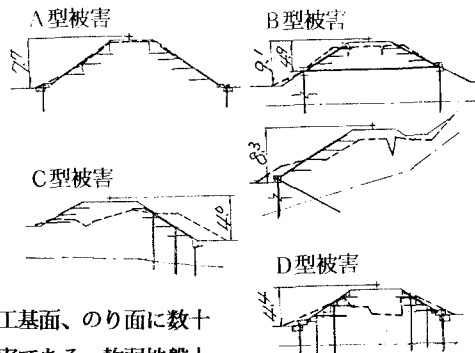
B型被害（Ⅱ＋Ⅳ）： 盛土堤体が大きく沈下し、施工基面、のり面に数十cm程度の深い亀裂が生じ、軌きょうが梯子状になった被害である。軟弱地盤上に構築されている築堤盛土区間で多発していることから盛土本体の破壊以前に軟弱支持地盤が沈下または側

方流動したものと推定する。
