# CS - 169 堀込河川の河川災害復旧事例

(株)東京ソイルリサーチ 正会員 小野 日出男  
千葉県土木部 大矢 忠一  
千葉県土木部 大友 慎一

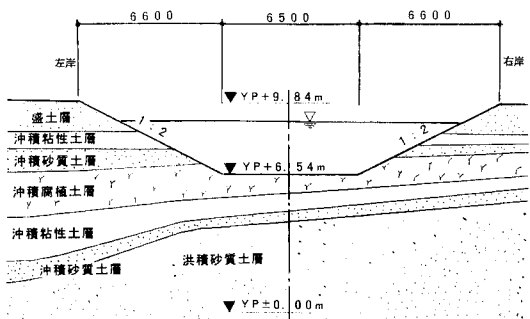
図-1 被災地点の地盤構成

図-1は被災地点の地盤構成を示したものである。河川は洪積台地（下総台地）内の谷底低地にあたり、地盤は、最上部の盛土、層厚6.5m程で粘土、細砂、腐植土の互層となる沖積層、洪積層（成田砂層）の層序で構成されている。表-1は沖積層の土性値をまとめたものである。

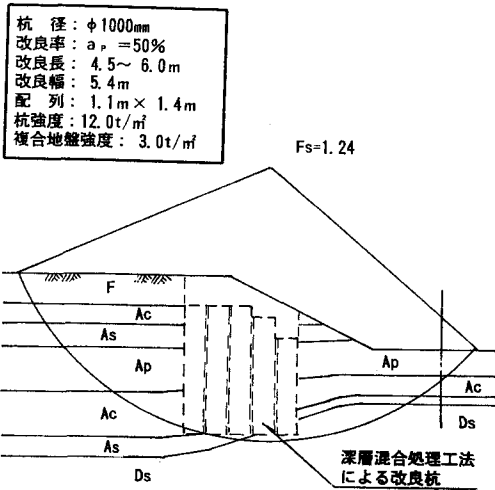
図-2 河道掘削竣工時の安定解析結果図

被災した区間は、河道掘削に先立ちプレロードがなされていた（1986年）。その後、1989年の河道掘削時に掘削法面が崩壊したため、フローティング方式の深層混合処理工法（DJM工法）による地盤改良が行われ、堀込河道が造られている。図-2は河道掘削竣工時の安定解析結果を示したものであり、円弧すべり、滑動、転倒に対して安全率が $F_s > 1.2$ （基準値）を満足するように設計されていた。

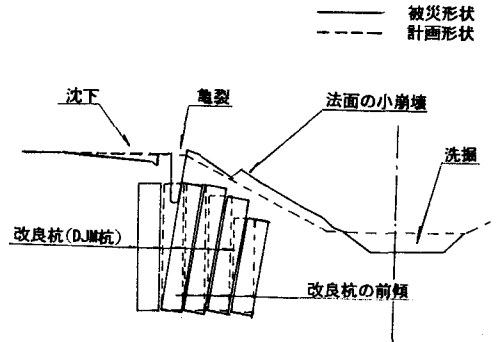
図-3 被災状況の例

9月18～19日には、総雨量215mm、24時間雨量211mm、時間雨量36mm/hrを記録した。上流部では、ピーク流量が75m<sup>3</sup>/sec、水位がYP+9.0m以上に上昇し、図-3に示すように、河床洗掘、堤防法面の表層崩壊、改良杭の前傾と堤防法面の亀裂、改良杭体の破損および堤内地法肩部の沈下や亀裂などの変状が、兩岸の総延長200m程で発生した。

被災形態から、①河床洗掘、②河床洗掘や流木による法面表層土砂の小崩壊、③減水時の土砂の吸い出しと改良地盤背面の土砂移動、④改良杭体背面の土圧の増加、⑤河床洗掘による河床部土砂の強度低下と土圧の減少などが複雑に重なり、災害の要因になっている。

法面崩壊が大規模なものに至っていないことから、対策工としては、固結工法（高圧ジェット攪拌工法）により既設改良杭が一体となるように堤体を補強したほか、河床の洗掘防止として蛇籠張による護岸工・床止工を行った。

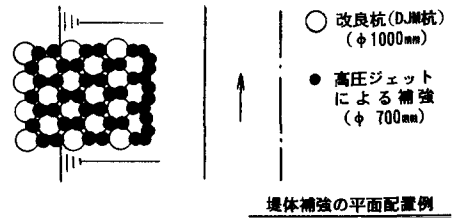
図-4 復旧対策後の安定解析結果図

図-4は完成形状に対する安定解析結果図である。最小安全率は $Fs = 1.24 > 1.2$ となるほか、滑動・転倒に対する安全も満足している。
