## I-342

## 溶融亜鉛めっき非分割箱桁橋の亜鉛めっき割れ防止の検討

足利工業大学 正員 阿部英彦 (株)巴コーポレーション 正員 加藤昭夫  
 日本道路公団 紫桃孝一郎 新日本製鐵(株) 栗飯原周二  
 (株)巴技研 正員○家澤 徹

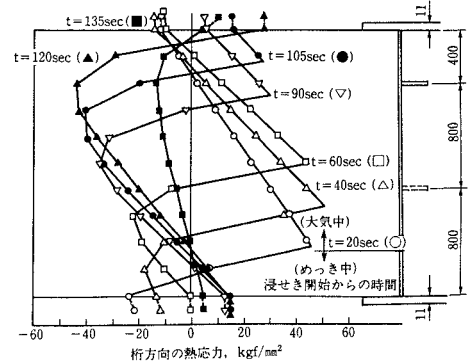
図2 熱応力の解析結果の例  
（フランジ厚11mm、浸せき速度1m/分）

図2に弾性熱応力解析結果の例を示す。浸せき速度が1m/分ではフランジと腹板の板厚比が小さくても腹板に大きな圧縮熱応力が発生することが分かる。

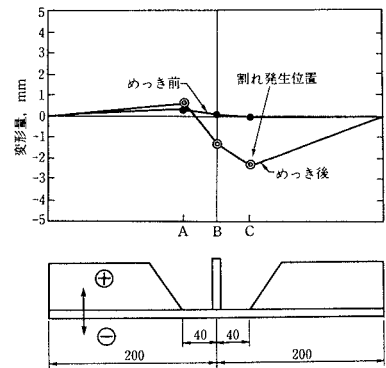
図3 局部変形の測定例

図3に割れが発生した補剛材先端部での局部変形測定例を示す。割れはめっき後に圧縮塑性変形が残留した箇所が発生しており、上記の応力挙動により発生したと考える。図4に試験桁における浸せき速度と $R\sigma_{max}$ の関係を示す。 $R\sigma_{max}$ は速度の低下と共に増大し、1m/分の速度ではフランジ厚の大小に拘らず鋼材の限界ひずみから想定される割れ発生限界の $R\sigma_{max}$ を超える結果である。以上、補剛材先端の割れについて考察したが、ダイアフラムの割れも類似の原因と考える。
