## 箱形断面上路プレートガーターのき裂変状対策に関する一考察

東海旅客鉄道(株) 正会員 赤松 貞義  
洞 浩富  
(株) BMC 正会員 阿部 允

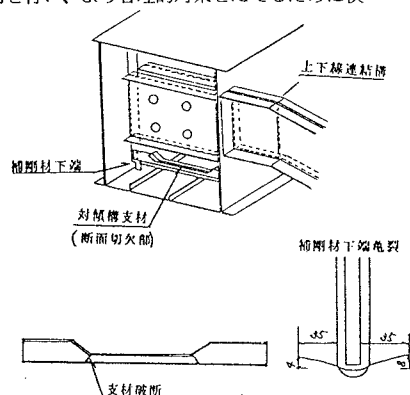
図-1 橋梁・変状概要

当橋では昭和52年に防音対策として風荷重に対処するため上下線を連結する工事が行われた。その際、取付部の主桁対傾構の支材が改造された。しかし、改造後の形状や溶接が十分なものではなかったため、ほぼ10年後、支材にき裂が発見された。その数年後、主桁で腹板に取付く連結板(補鋼材を兼ねる)下端の回し溶接部で腹板にき裂が発生しているのが発見された。

発見されたき裂はビート止端部からのもので40~80mmに達していた。図-1にその様子を示す。

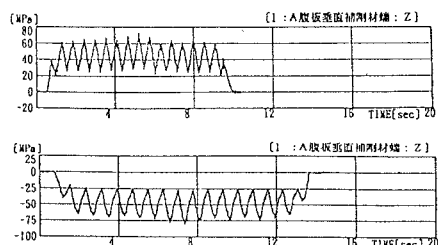
図-3

図-3には、腹板に作用する応力が、反対車線に載荷下時でもほぼ同じ大きさで、波形が逆向きの形状として表れている。
