## I-392

## あて板型アタッチメント付フランジの長寿命疲労挙動

関西大学工学部 正会員 坂野昌弘 関西大学工学部 フェロー 三上市蔵  
片山ストラテック 正会員 ○米本栄一 関西大学工学部 学生会員 藤沢 敦

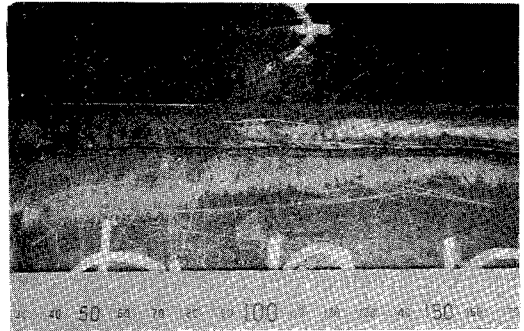
(1) 亀裂の発生進展挙動 図-2および図-3に、疲労亀裂の発生および進展状況を示す。B断面では、疲労亀裂は初めにアタッチメント取付け部の前面すみ肉溶接のルート部から発生し、その後止端部から発生した亀裂と合体してフランジを破断させている。図-4に下フランジの破断状況を示す。また図-5にB断面の破断面を示す。ルート亀裂とトウ亀裂が合体し、破断した様子が分かる。

図-2 疲労亀裂発生状況（B断面，N=1226万回）

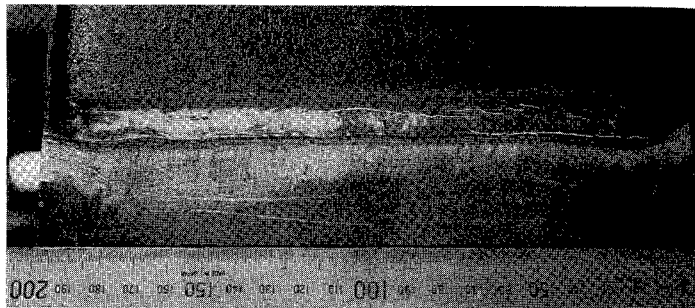
図-3 疲労亀裂進展状況（B断面，N=1958万回）

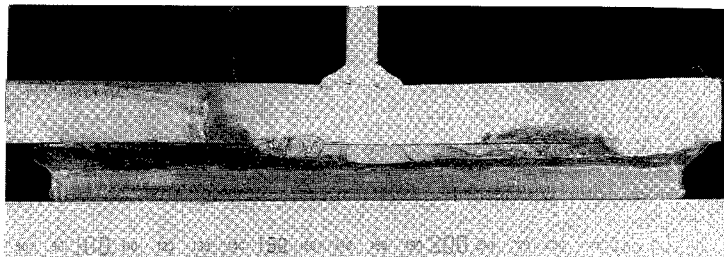
図-5 疲労破断面（B断面）

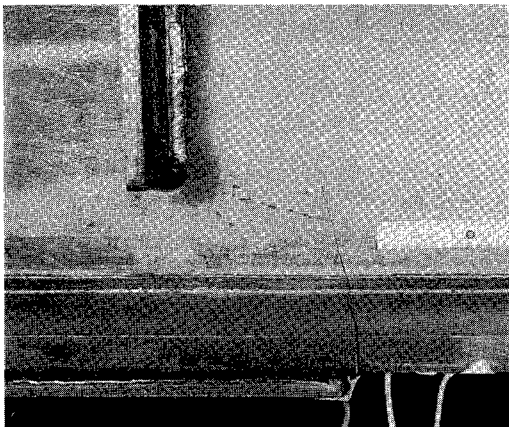
図-4 フランジ破断状況（A断面）

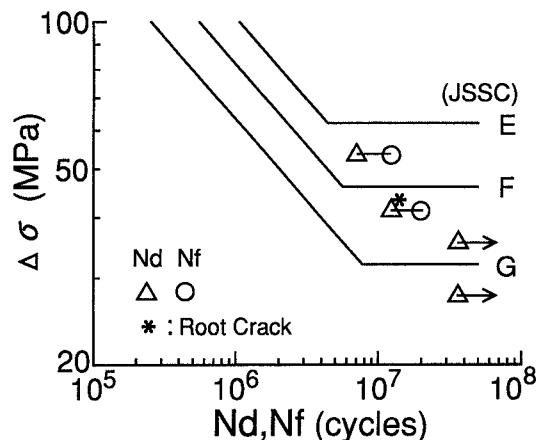
図-6 疲労試験結果

(2) 疲労強度 図-6に疲労試験結果を示す。縦軸は試験部の曲げモーメントから求めた公称曲げ引張応力範囲、横軸のNdは亀裂発見時の寿命、Nfはフランジ破断時の寿命である。なお、ひずみゲージにより、ほぼ計算どおりの曲げ応力が試験体で生じていることを確認している。図-6では、 $\Delta\sigma \geq 40\text{MPa}$ で亀裂が発生し、破断している。 $\Delta\sigma \leq 35\text{MPa}$ では、3000万回以上の繰返し荷重を受けても、亀裂は発見されていない。

い。したがって、あて板型フランジアタッチメント取付け部の疲労限は35MPa 付近にあることがわかる。図中には鋼構造協会（JSSC）の疲労設計指針<sup>1)</sup>の疲労設計曲線も示す。今回の疲労試験結果は長さ300mm 以下のカバープレート取付け部に適用されるF等級を満たしていない。
