(財)鉄道総合技術研究所 正会員 那須 誠

## 1. まえがき

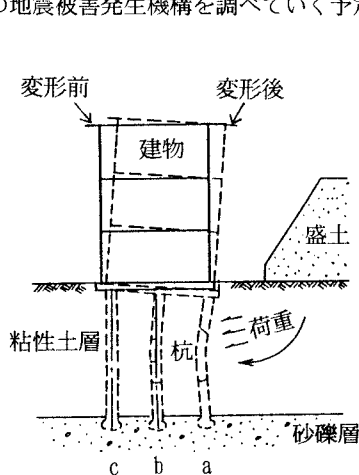
図1 常時の建物の被害例<sup>7)</sup>

まず、図1は軟弱地盤上の杭基礎を有する建物に近接して盛土を施工した結果、建物が被害を受けた例を示す<sup>7)</sup>。盛土荷重によって軟弱地盤が沈下するとともに側方移動を起こして基礎杭が被害を受け、盛土に近い側のa列の杭が破損して左上から右下に下がる斜め亀裂が生じ、b列の杭は曲げ変形を生じて水平亀裂が生じたが、c列の杭は被害を受けなかった。その結果建物が盛土側に傾斜した。次に、1978年の宮城県沖地震のとき南北に長い沼の南端の埋立地で、長町郡山団地の東西に長いA棟建物が南側に傾斜した例を、図2に示す<sup>3)</sup>。地盤の埋立土層（礫混じりシルト層等）の下に軟弱粘性土層の下に基礎面が北側に傾いており、建物の短軸（梁間）方向が軟弱層の薄くなる南側に傾斜した。杭の亀裂をみると軟弱層の薄い方のG-1 通り杭の被害程度が大きく北上より南に下がる斜め亀裂が生じ、軟弱層の厚い方のF-2 通り杭の被害程度が小さく水平亀裂が生じた。なお、斜め亀裂の上端が圧壊しているの、地盤が地震時に軟弱地盤が厚くなる南から北の方向に大きく動いたことが推定される。以上の2つの例をみると荷重の種類が常時と地震時と異なるが、両者で建物と杭の変形状態と地盤の動きの関係が似ており、杭が地盤に押されるようにして荷重の作用側の杭にしかも荷重の作用に下がる斜め亀裂が発生し、荷重の作用側と反対側の杭の被害程度が軽く、その結果建物も作用側に傾いている。
