1995年兵庫県南部地震による神戸市街地の建物被害と地盤

中央開発(株) 正会員 ○ 溝口 昭二  
同 上 正会員 石川 浩次  
同 上 正会員 小野 諭

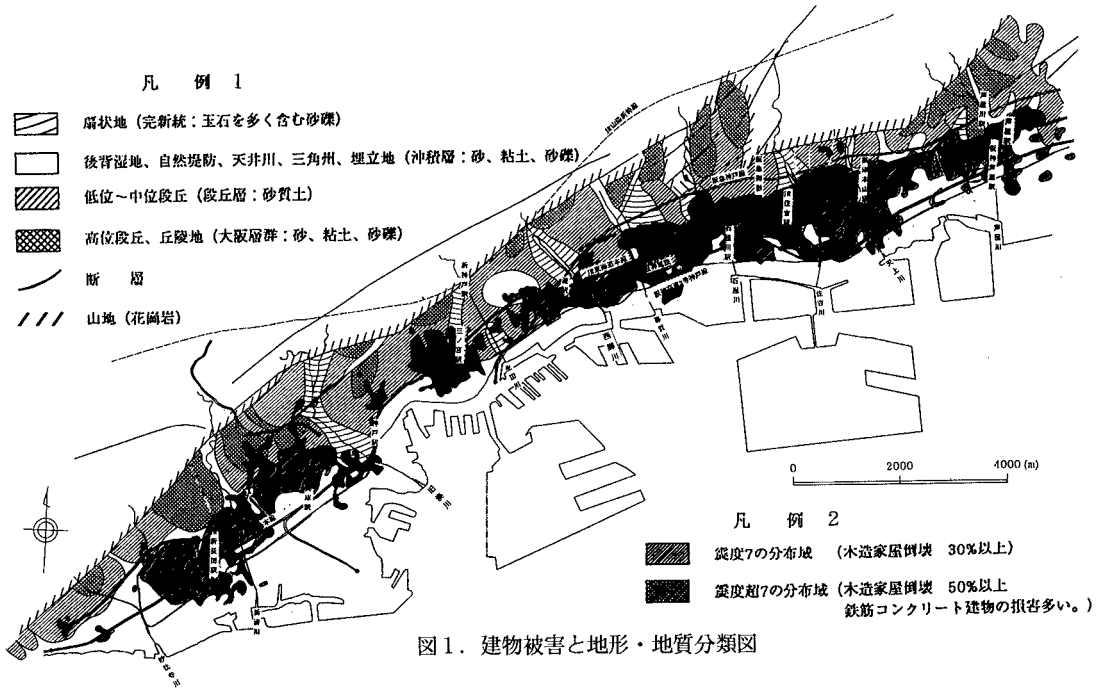
図1. 建物被害と地形・地質分類図

(3) 地形・地質・土質と被害 図1は震度7・震度超7の分布域と六甲山南側の地形・地質分類図である。神戸市街地の地形は、六甲山麓の直線的な崖地形の前面に形成された扇状地と海岸に形成された三角州、河道沿いの自然堤防および海岸の砂堆分布域で構成される。扇状地と扇状地の間、扇状地と砂堆分布域の間には、比較的細粒で軟弱な堆積物が分布している。扇状地は、完新統の扇状地、最終氷期頃に形成された低位段丘、それ以前に形成された中位・高位段丘に分けられる。建物被害との関係は次のとおりとなっている。  
①完新統扇状地のうち、玉石を多く含む砂礫が分布する旧湊川・生田川・西郷川・都賀川・石屋川・住吉川の流域では、他に比べて被害は少ない。②低位段丘から、海岸三角州に至る領域で被害が集中しており、中位・高位段丘、丘陵地の被害は少ない。また、海岸付近の三角州では緩い砂の分布域であり、液状化が発生している領域でもあるが、建物被害は概して少ない。③長田・兵庫には扇状地と砂堆分布域との間に後背湿地が広く分布する領域がある。そこでは、平均4m、最大7mの軟弱粘土がN値30~50の砂礫層上に分布している。図2<sup>2)</sup>は表層土質と建物被害を示した図であり、軟弱粘土分布域と被害集中域が良く一致している。④中央・灘・東灘では、扇状地と扇状地の間に付近と比べて被害が多い。ボーリングデータ<sup>3)</sup>を調べた所、表層5mまでに有機質土を含む薄い粘土層（層厚 0.5~2.0 m）の分布域でもある。⑤明治前期までの集落域<sup>4)</sup>は壊滅的な被害を被っている所もあるが、概して付近に比べ被害は少ない。当時の自然堤防や砂州などの微高地であったと考えられる。
